Ofício COMPDEC – Nº 013/2019

Assunto: resposta ofício n.º 768/2019

RELATÓRIO DE VISTORIA N.º 042/2017

LOCAL: Estrada do Condor, 793 Bairro Guaçu São Roque

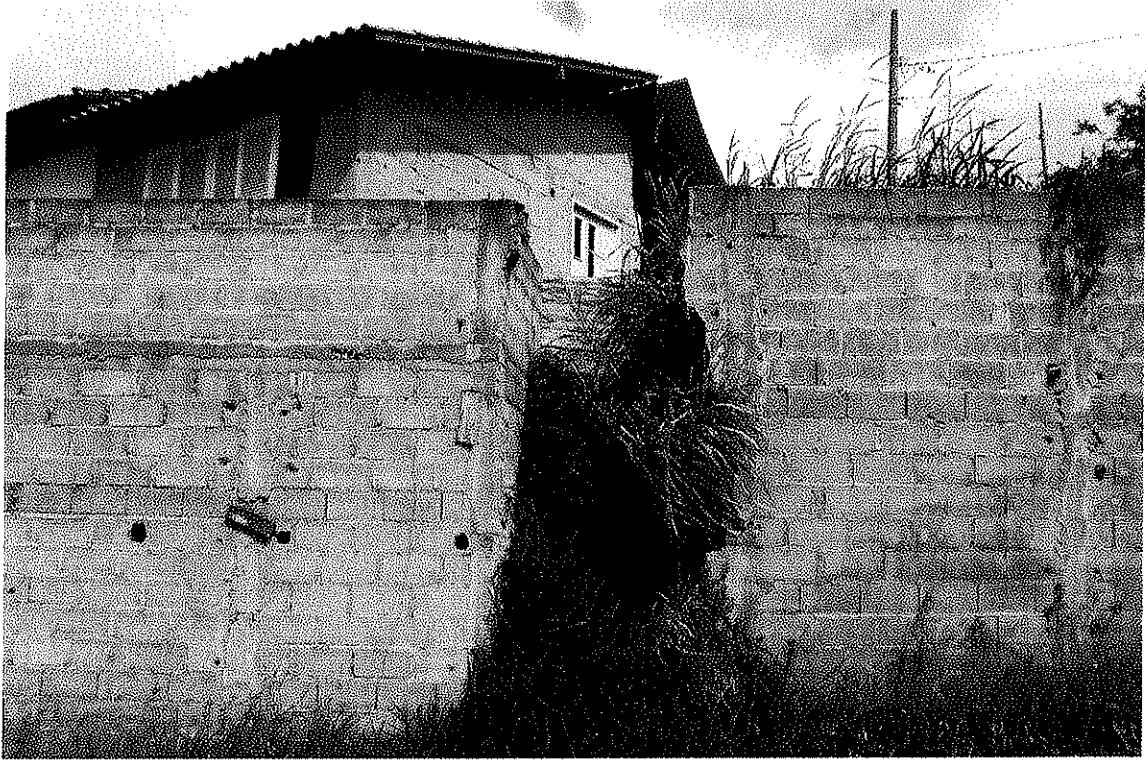
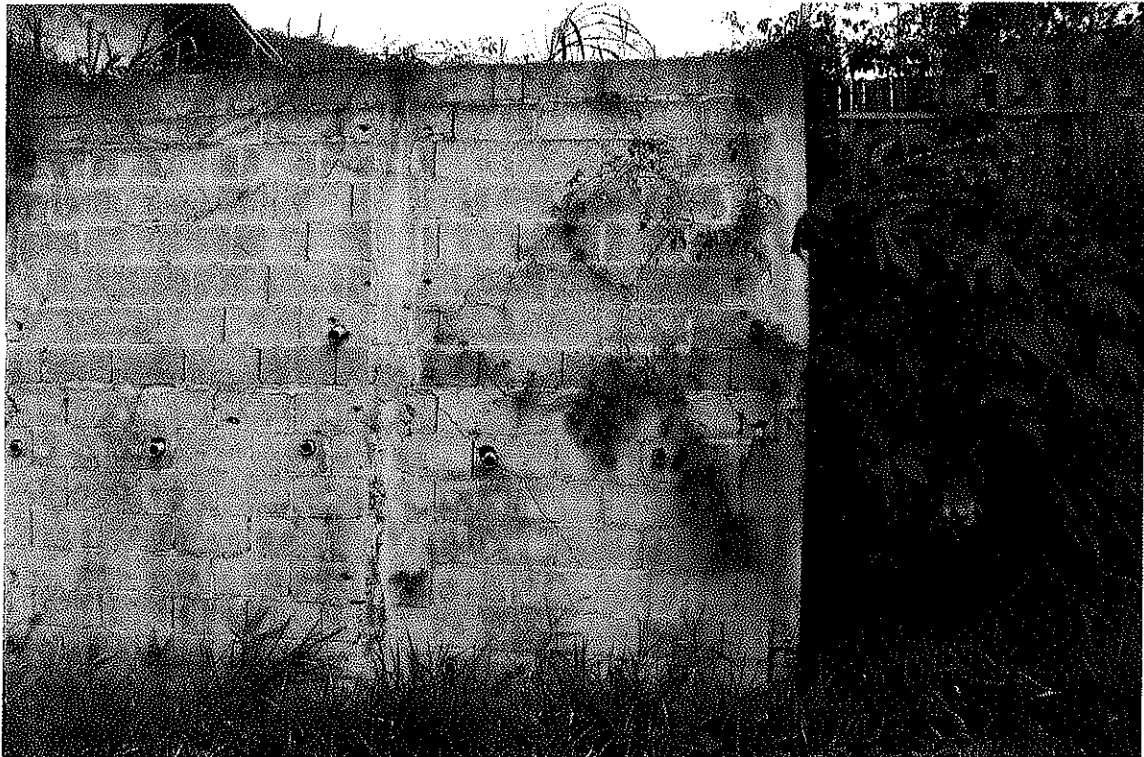
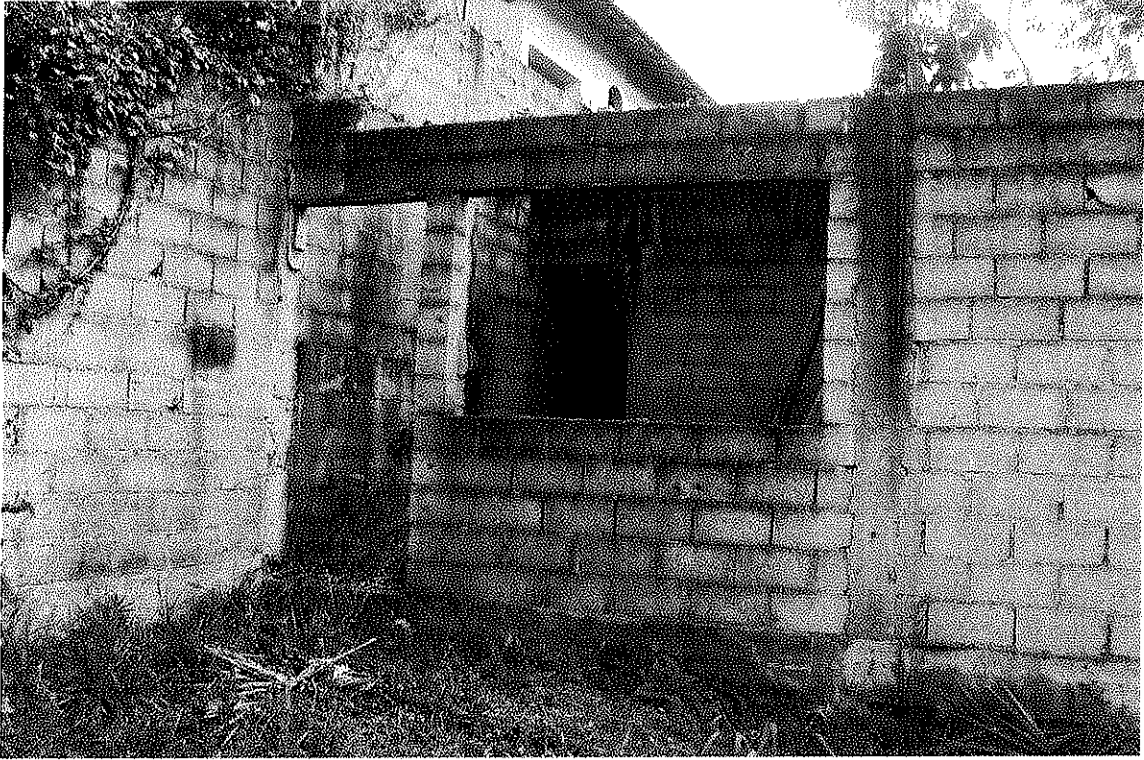
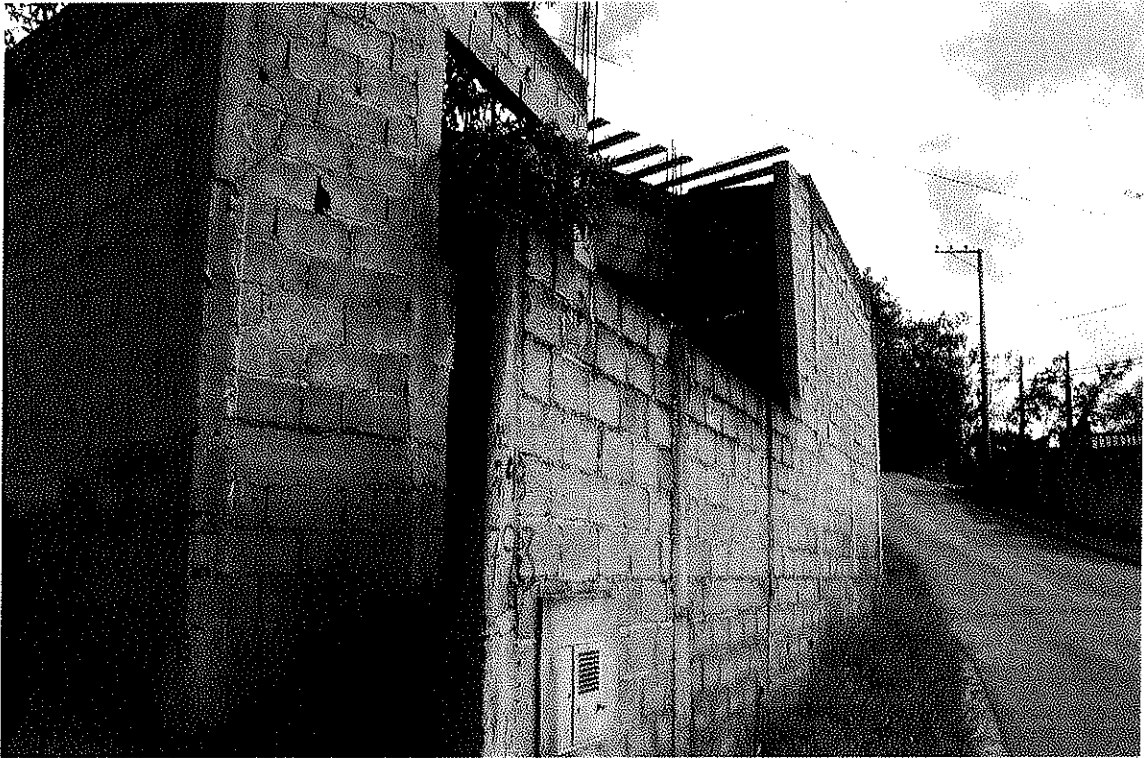
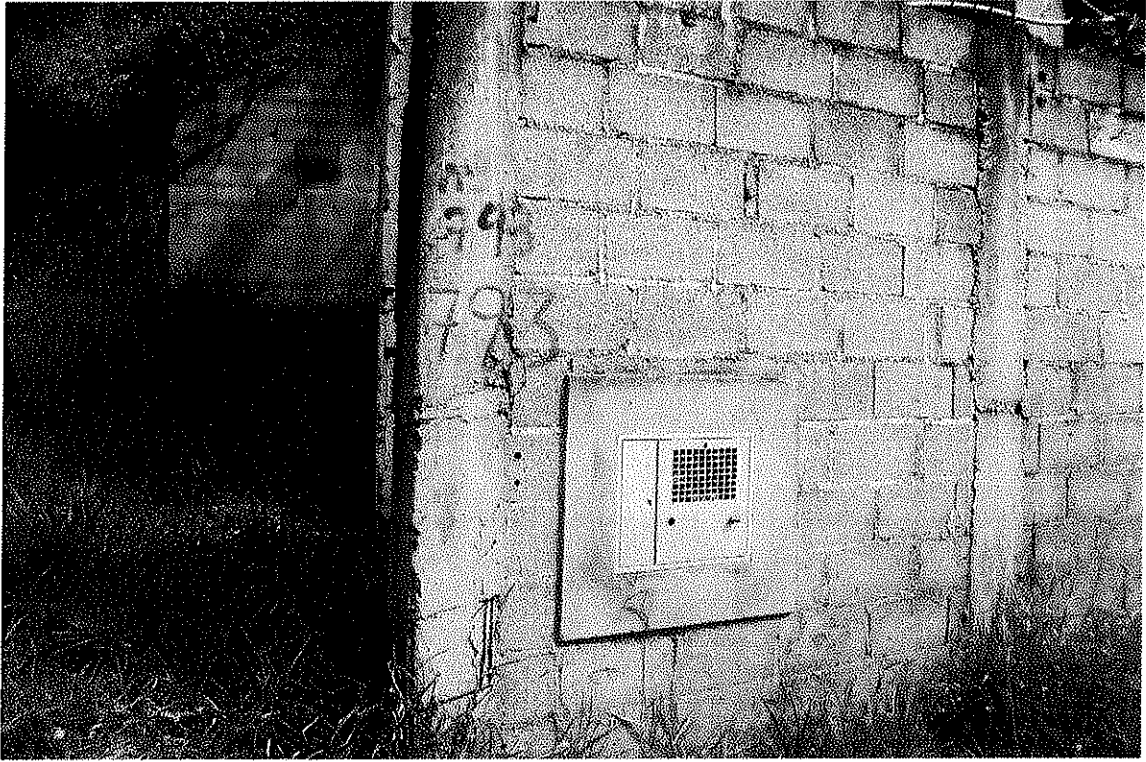
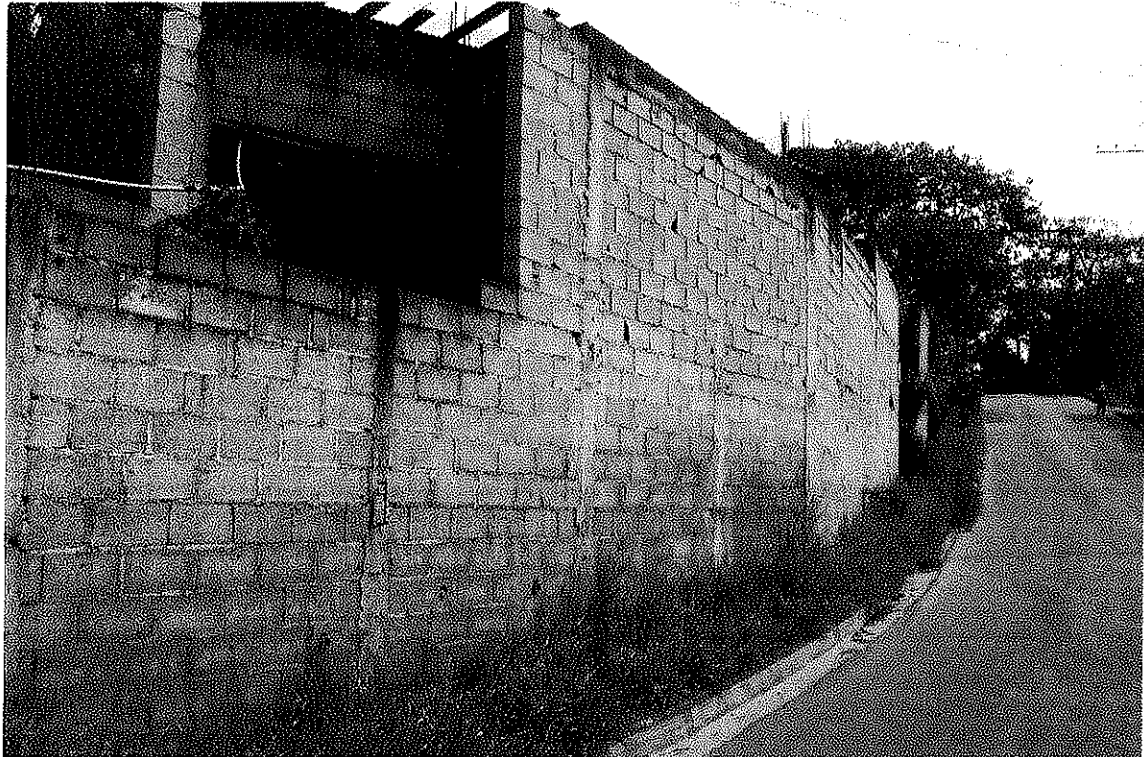
Em atendimento ao ofício citado, informo que esta COMPDEC em data de 06/03/17 elaborou o Relatório de Vistoria n.º 042/2017 (em anexo) citando os problemas encontrados no local citado. Esse relatório de vistoria foi encaminhado ao Departamento de Planejamento para as providências que o caso requeria. Observa-se que até a presente data não foram tomadas nenhuma atitude para se sanar o problema. As fotos atuais (em anexo) comprovam essa situação. Esta COMPDEC não foi informada sobre o resultado dessa vistoria.

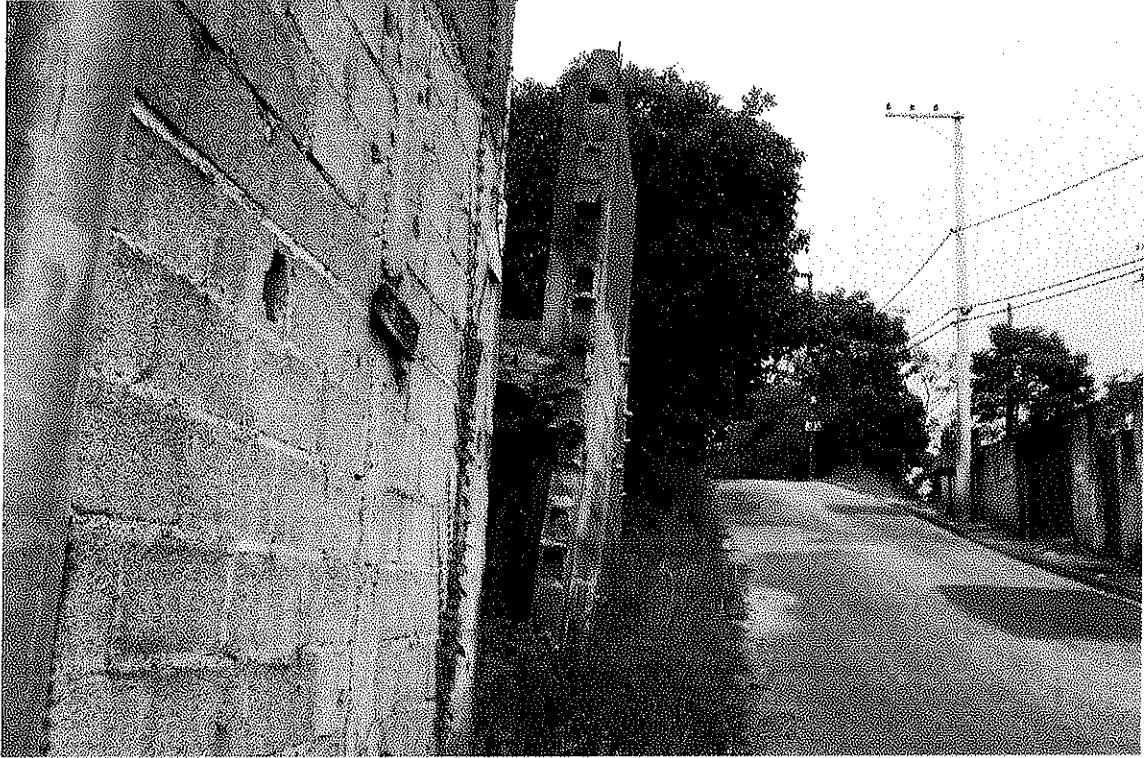
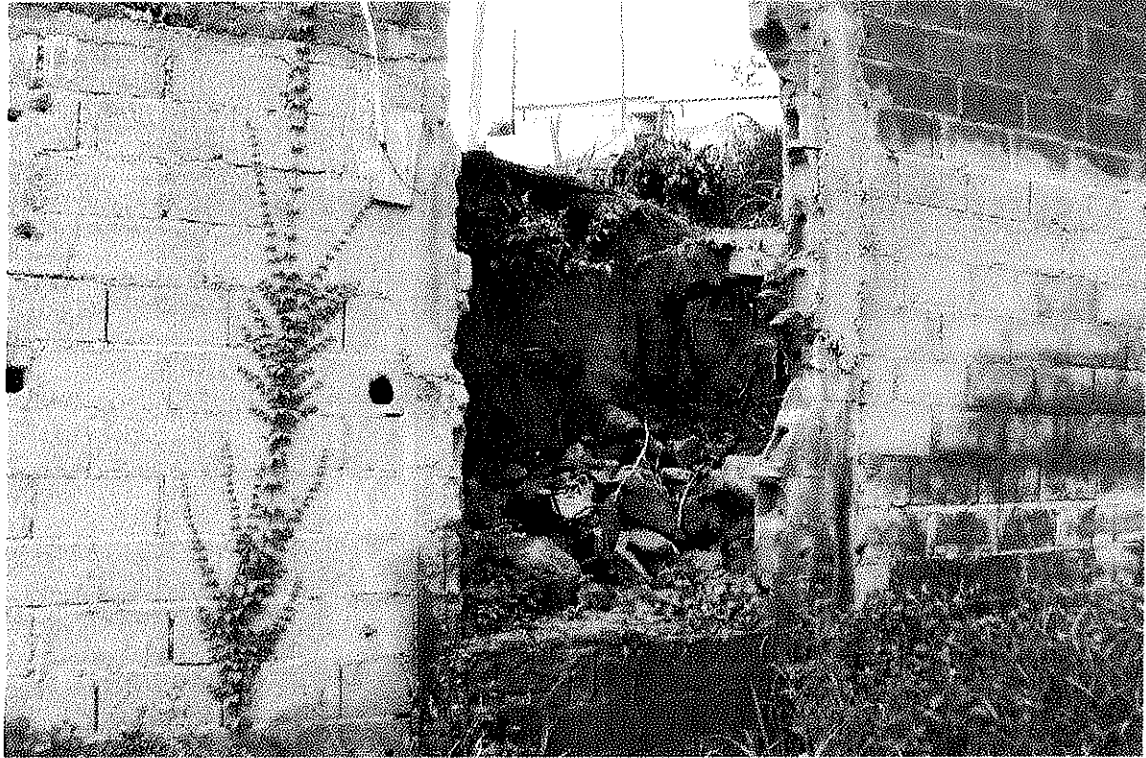
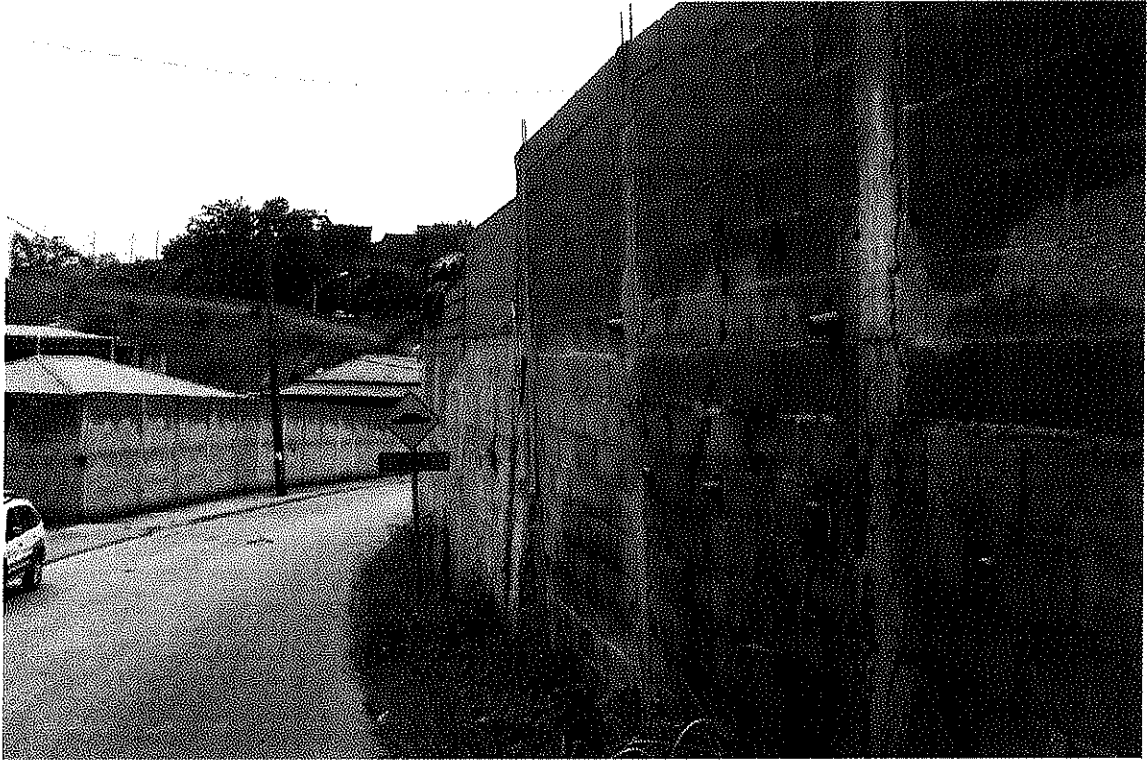
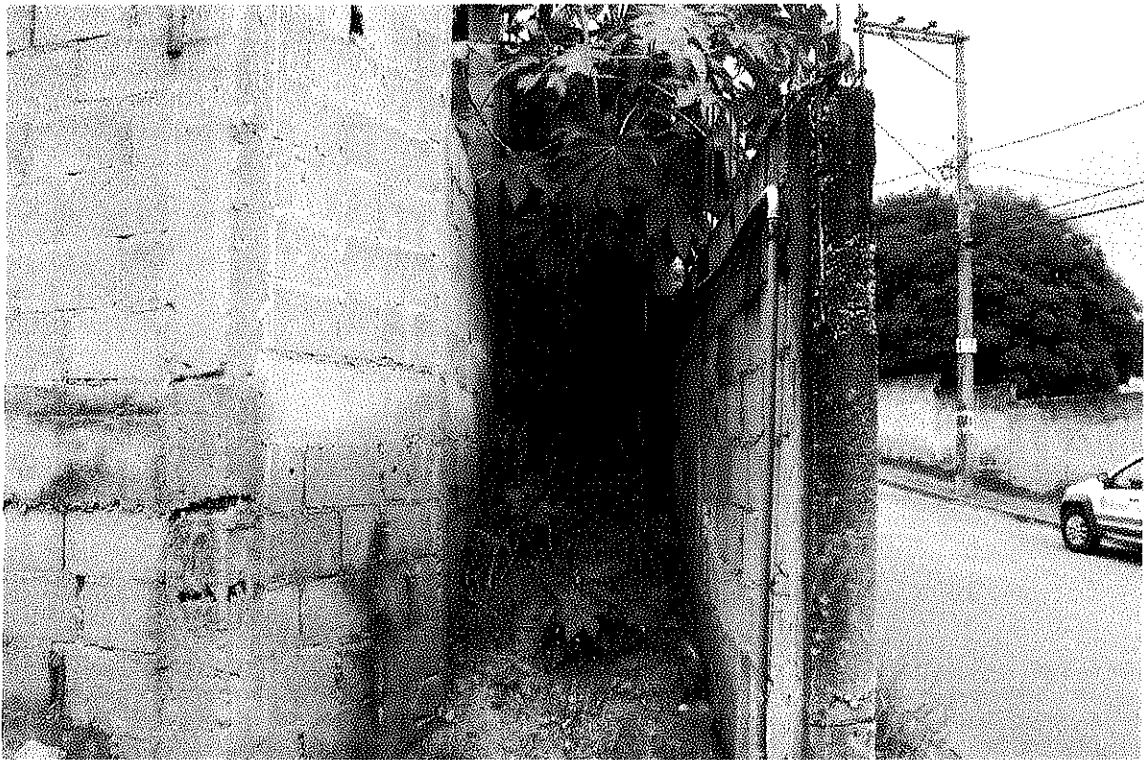
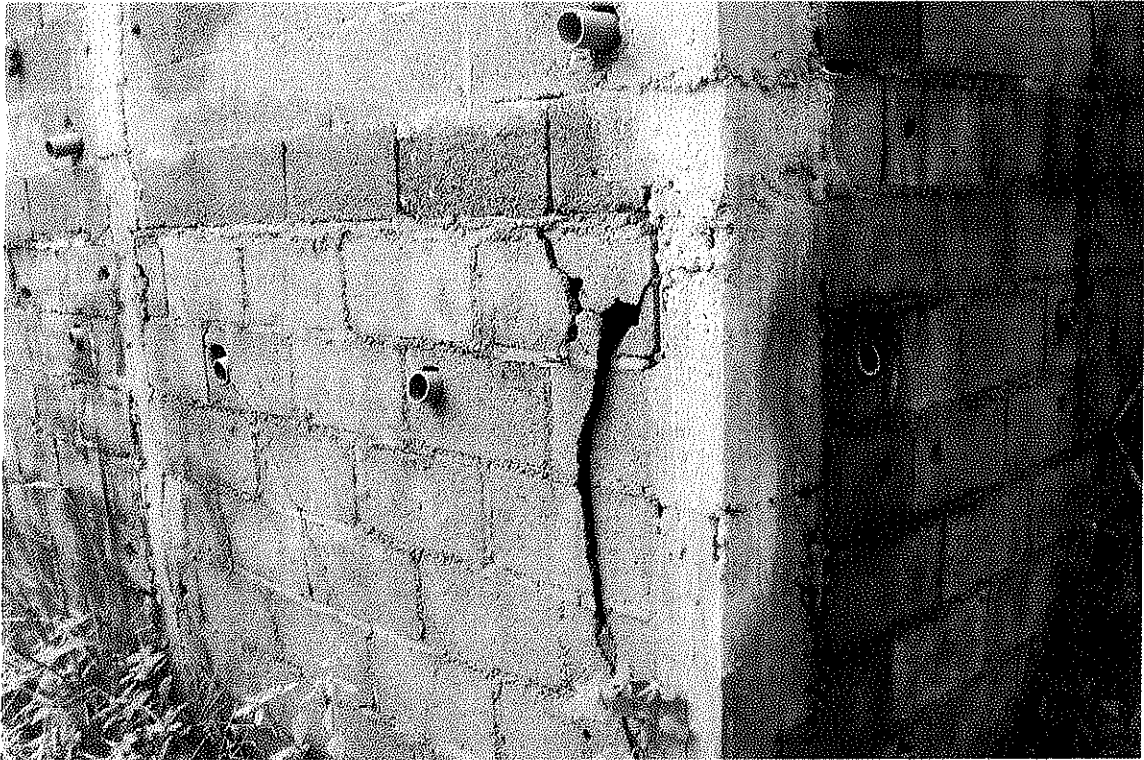
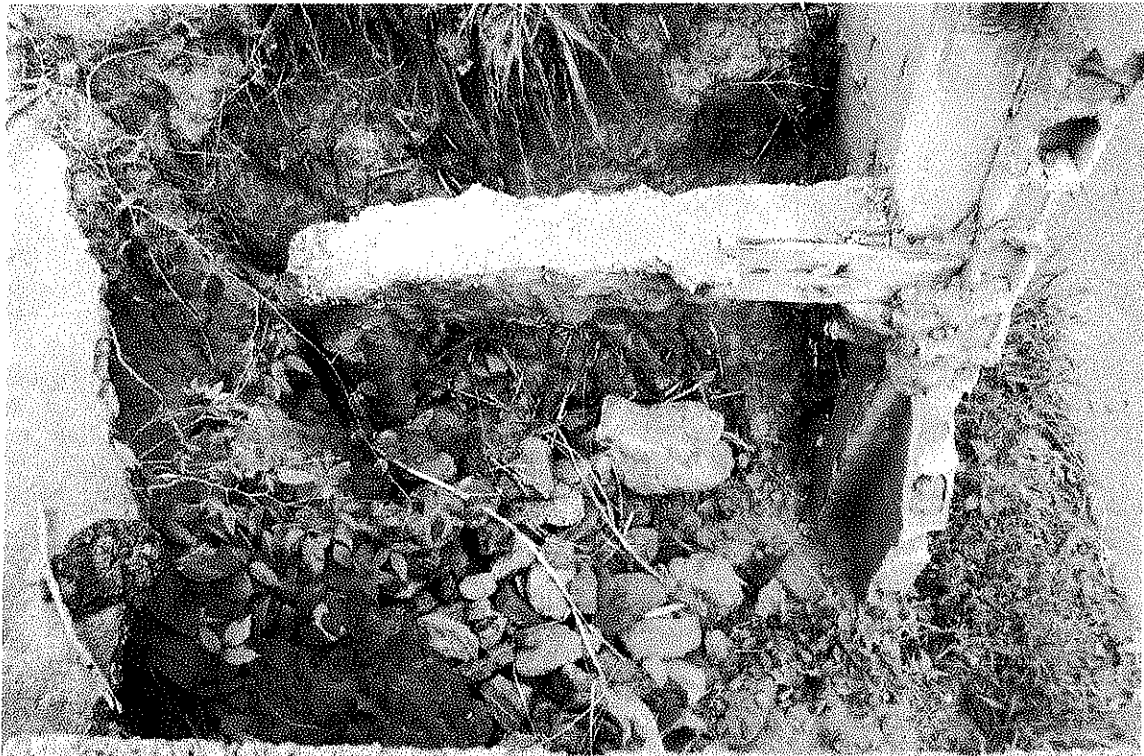
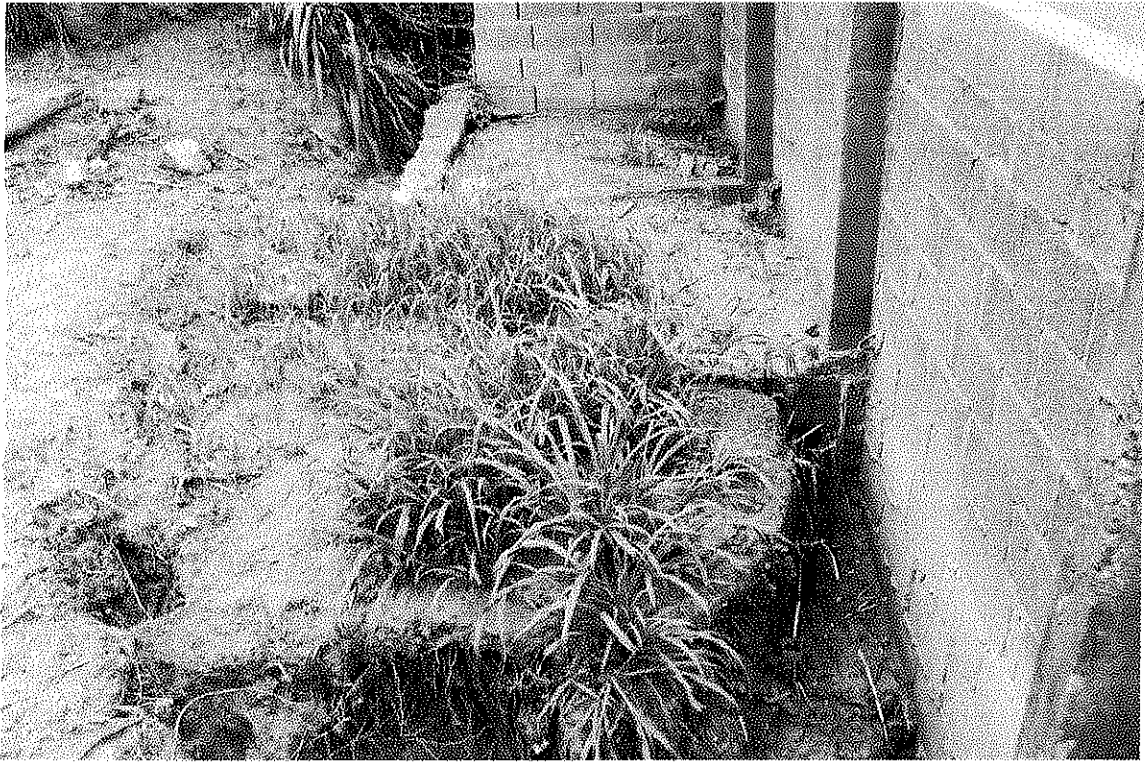
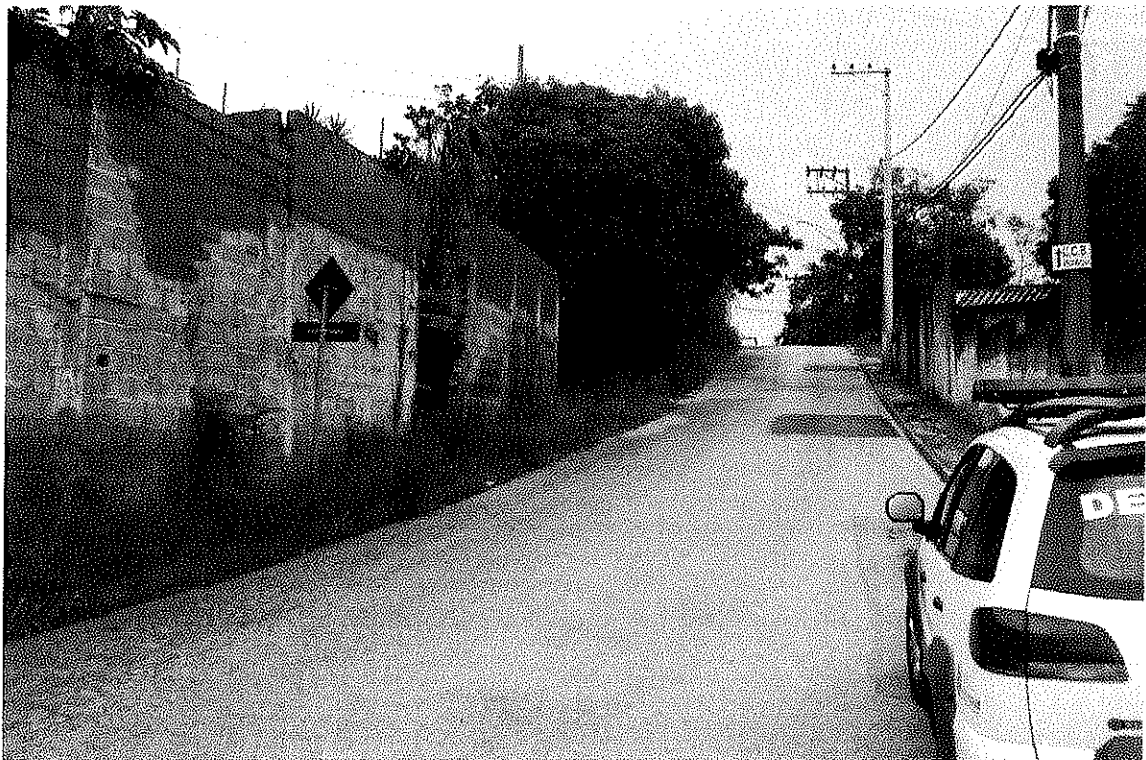
Efetuada vistoria no local citado, observamos um imóvel com sinais de abandono, o muro que margeia a estrada está abaulado, cedeu para a rua e tem várias trincas em sua estrutura. Na parte interna do imóvel observa-se uma forte erosão.

Existe o risco eminente de queda desse muro devido a sua fragilidade. Não existe calçada, portanto a passagem de pedestres é nula, porém, por ser alto esse muro, se cair, atinge a rua. Não encontramos moradores no imóvel. Que sejam tomadas providências urgentes com o proprietário para sanar o risco de queda do muro.
