**ACÇÃO DE OBRIGAÇÃO DE FAZER  
COM PEDIDO DE TUTELA DE URGÊNCIA**

- 1) O Município de São Roque (SP) tomou conhecimento da **gravíssima situação** envolvendo o imóvel localizado nesta cidade à Avenida João Pessoa, nº 114, **popularmente conhecido como “Mercadão”** e de propriedade dos demandados, **após a ocorrência de um desabamento parcial de sua estrutura em 06/08/2021.**

**2. Do prédio atingido**

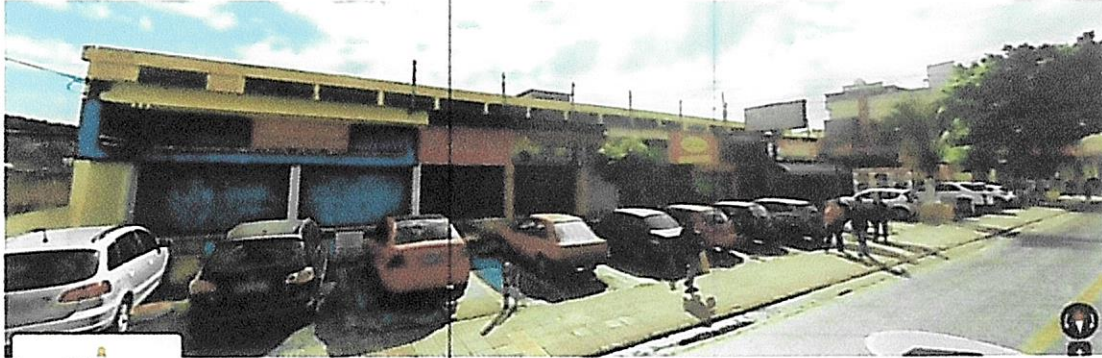
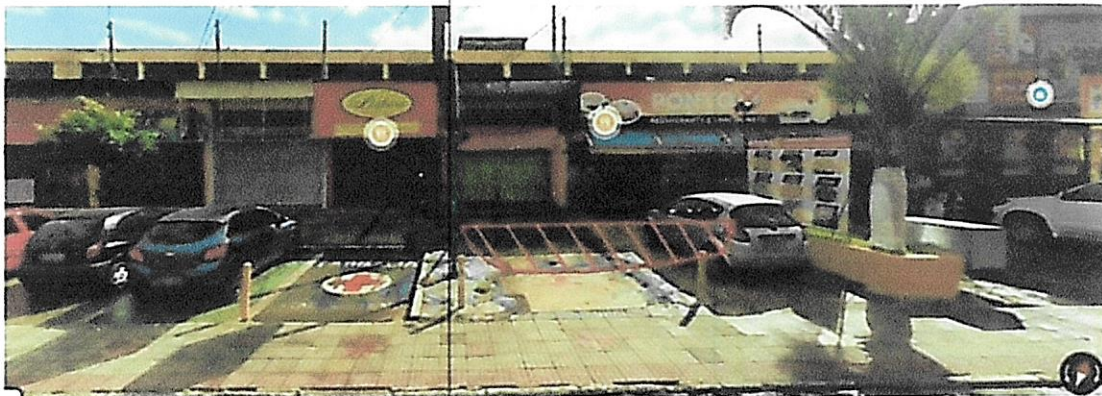
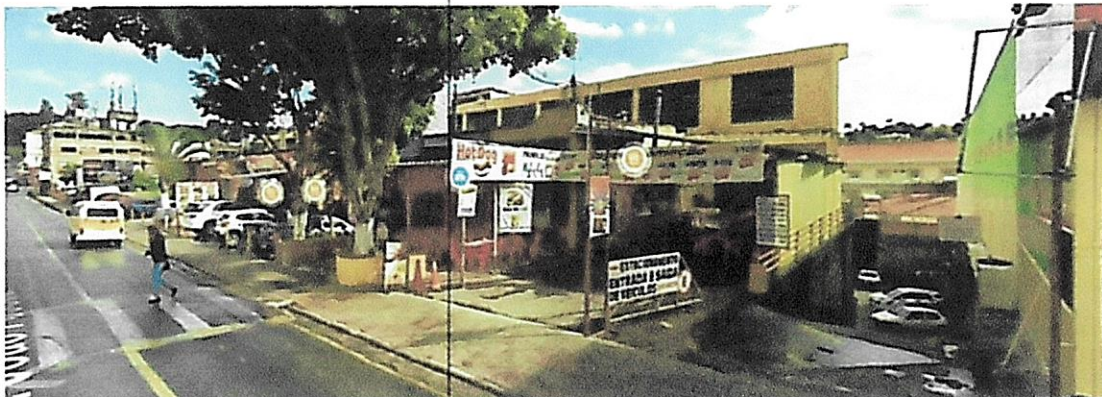
Fotos 03 a 05: sequência destinada a mostrar o imóvel "Mercadão" visto de frente, a partir da Avenida João Pessoa e assinalada na 05 a região afetada pelo desabamento em destaque. (Google Maps-Captura de imagem: ©2019)

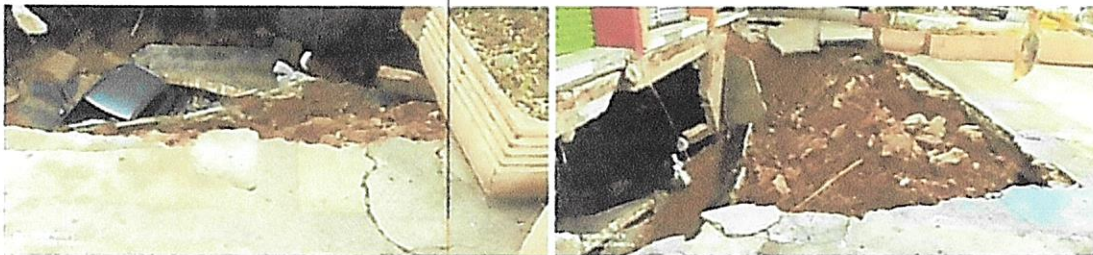
Fotos 06 e 07: vista da ruptura do pavimento de concreto simples do estacionamento, região assinalada na foto 05.

A pavimentação do estacionamento é em concreto simples e está sobre um maciço terroso (boa parte dele em aterro) contido por um cortina de arrimo no topo da qual acha-se executada uma das vigas que faz parte de um sistema estrutural de lajes, vigas e pilares, todas de concreto armado, que daí para os fundos é aéreo. Sobre esse sistema se acham instaladas as lojas.

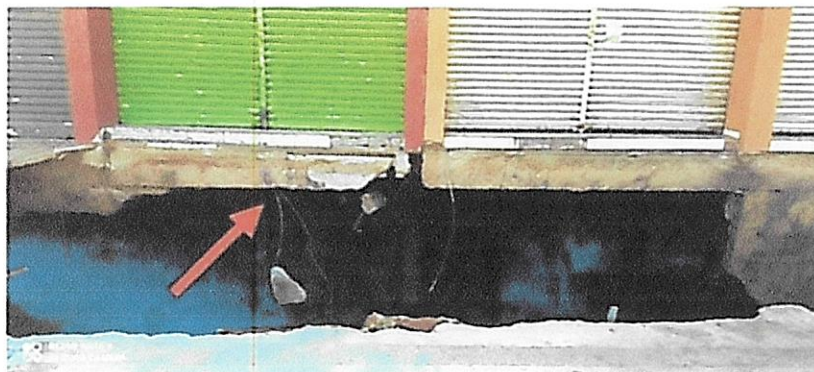
Portanto, nesse nível, essa viga faz as vezes de um baldrame ao mesmo tempo que, junto com o sistema estrutural, compõe a laje de piso das lojas, como já dito.

Foto 08: vista da viga citada acima (assinalada), sob a soleira das entradas-portões metálicos de enrolar das lojas.

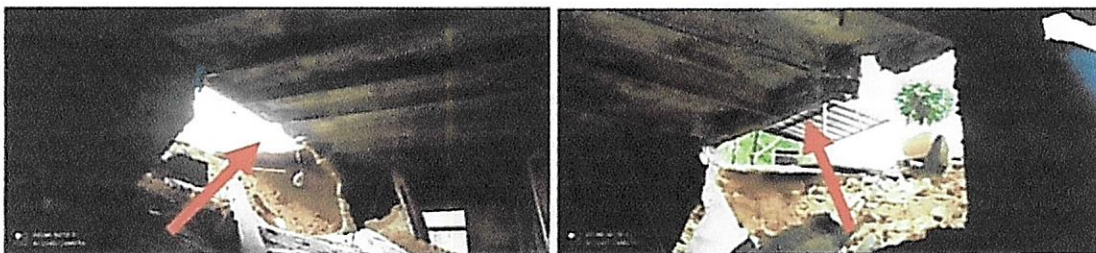
Fotos 09 e 10: destinadas a ilustrar o sistema estrutural na região do desabamento e assinalada a viga citada.

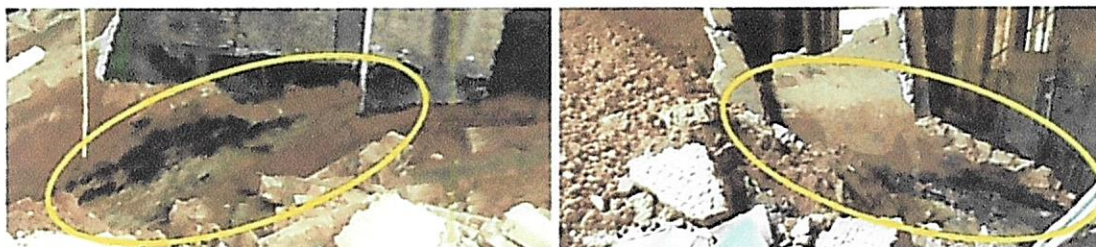
Fotos 35 e 36: destinadas a mostrar a pintura impermeabilizante existente, porém evidenciando a inexistência de cortina drenante cuja brita não foi encontrada.

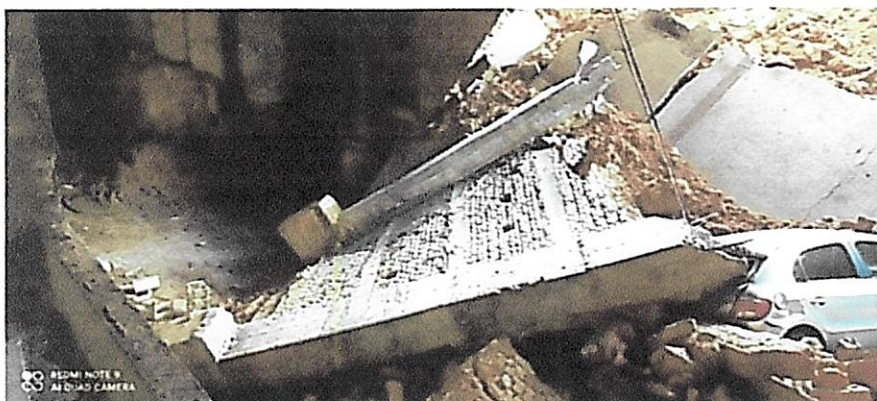
Esse *escorregamento* se deu porque apenas parte dos blocos e as estacas estavam enterrados. Isso fica claramente demonstrado pelas condições que esses elementos apresentam nos escombros, com sinais de sujidades típicas e com rebarbas de terra aderida nas faces, parte inclusive nem isso se vê.

Durante o *escorregarregamento* a superfície inferior tanto dos blocos quanto da viga baldrame entre eles foi se arrastando e escavando o solo confirmando a hipótese.

Foto 37: visão geral da ruína de uma das partes da cortina que escorregou e tombou.

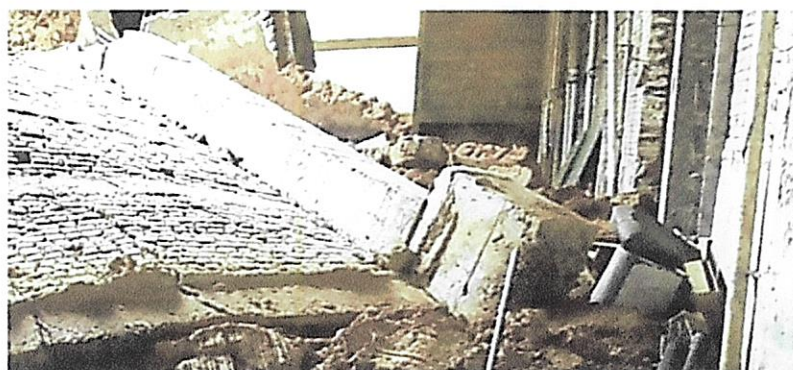
Foto 39

As fotos anteriores mostram um dos lados da cortina que escorregou e tombou. O pilar gêmeo desse lado da junta de dilatação também escorregou, mas não tombou. Comportou-se como se fosse um portão que gira sobre suas dobradiças.

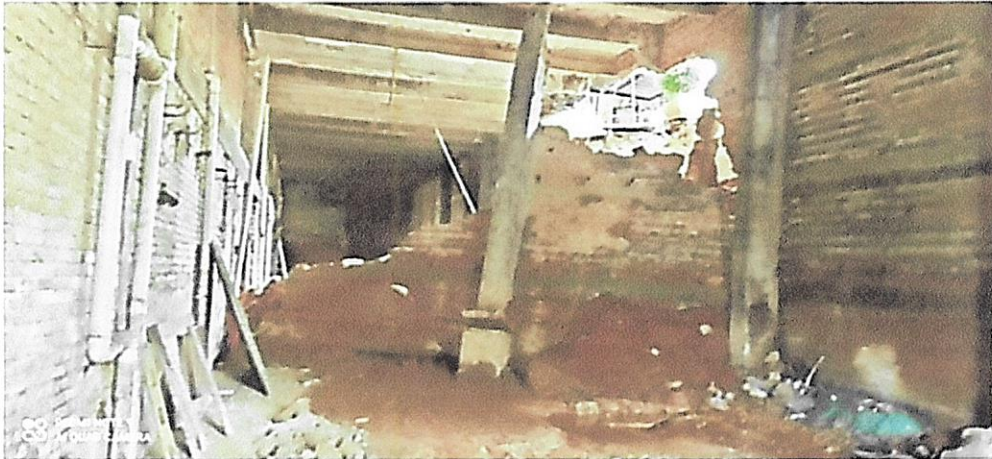
Como se observa nas fotos seguintes, o pilar permaneceu em pé, praticamente sem perder o prumo junto com o bloco.

Foto 44: vista da parte direita da cortina, observando-se seu deslocamento por escorregamento sem tombamento, mas "girando no plano horizontal.

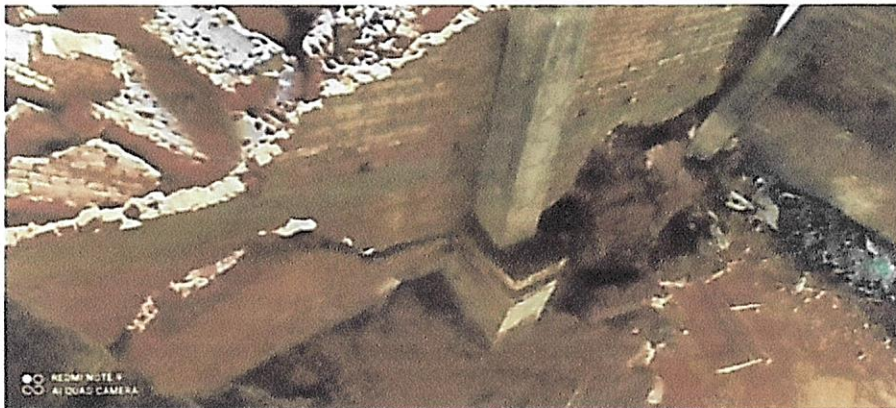
Foto 45: vista de cima da parte direita da cortina, permitindo observar que após a sua movimentação manteve praticamente intacto o prumo.

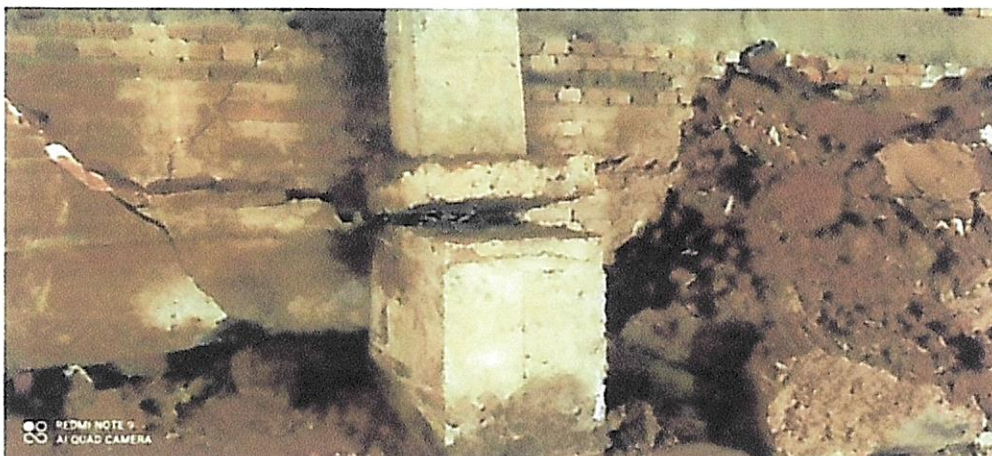
Fotos 48: observando as faces do bloco limpas.

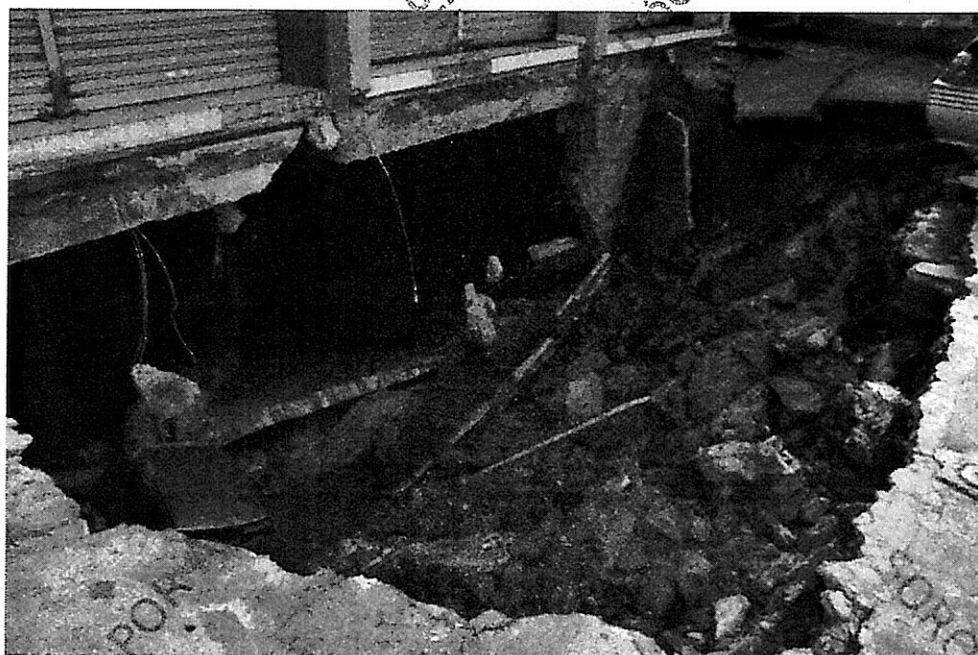
Fotografia 3: Vista parcial do resultado do desmoronamento onde à esquerda da fotografia observa-se o veículo que se encontrava sobre o ponto do calçamento.

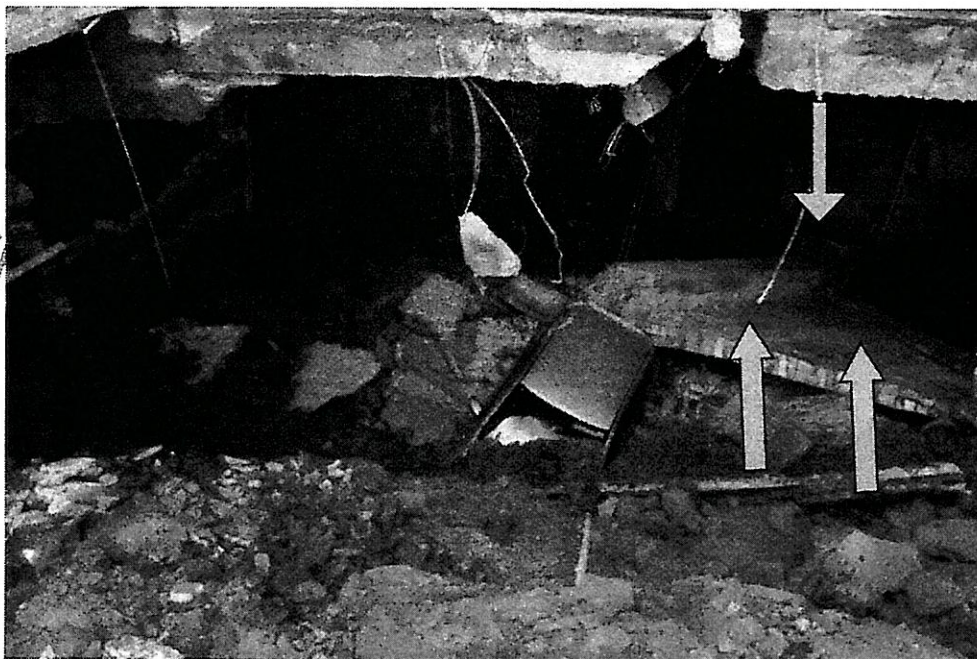
Fotografia 6: Vista superior frontal da situação final, onde estão indicadas por setas partes da estrutura de arrimo podendo-se observar posicionamento de bloco de fundação deslocado da frente para trás caracterizando resistência lateral insuficiente resultante das escavações internas.

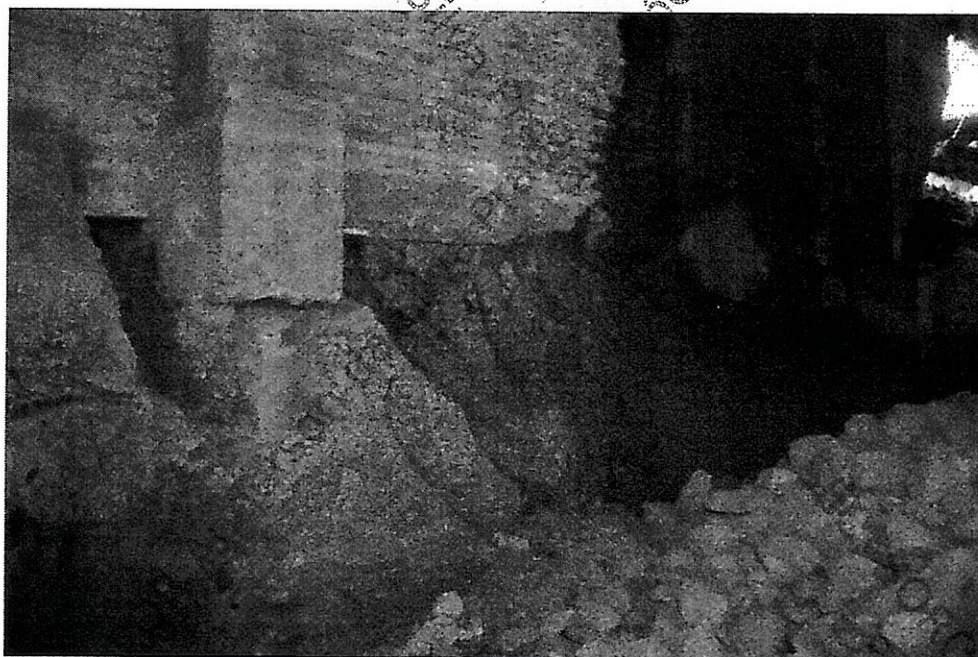
Fotografia 9: Vista de partes dos elementos estruturais das fundações

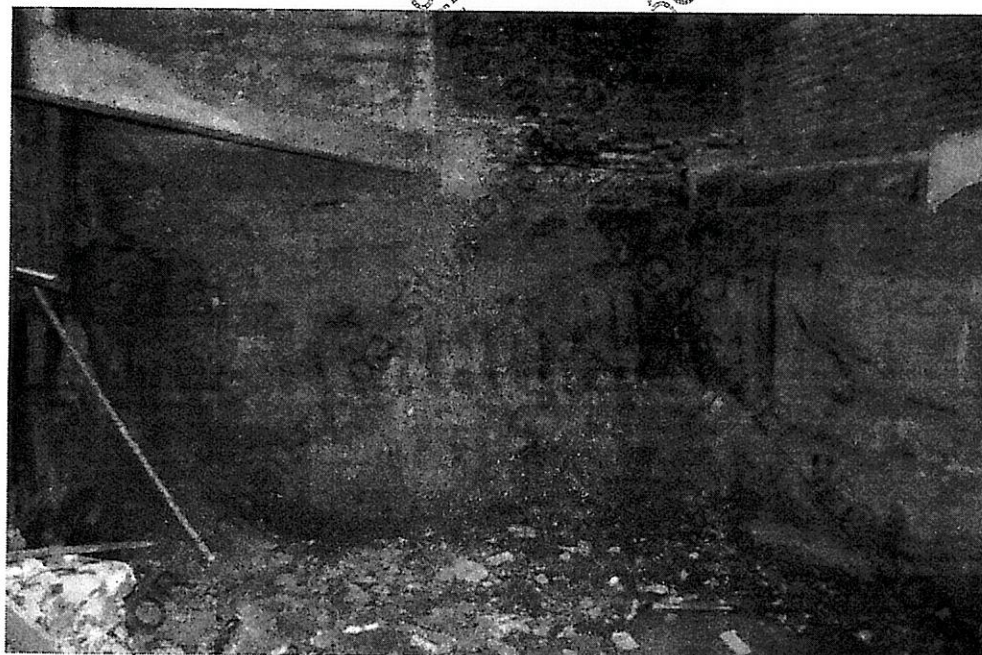
Destaca-se que tal situação agravou-se em função das obras que se encontravam sendo realizadas na área interna onde ocorrera o desmoronamento tendo sido observado supressão de resistência lateral dos elementos de fundação resultado das movimentações de terra ocorridas durante a obra, conforme observa-se nas fotografias abaixo impressas :

Fotografia 15: Vista de marcas de escavação mecânica

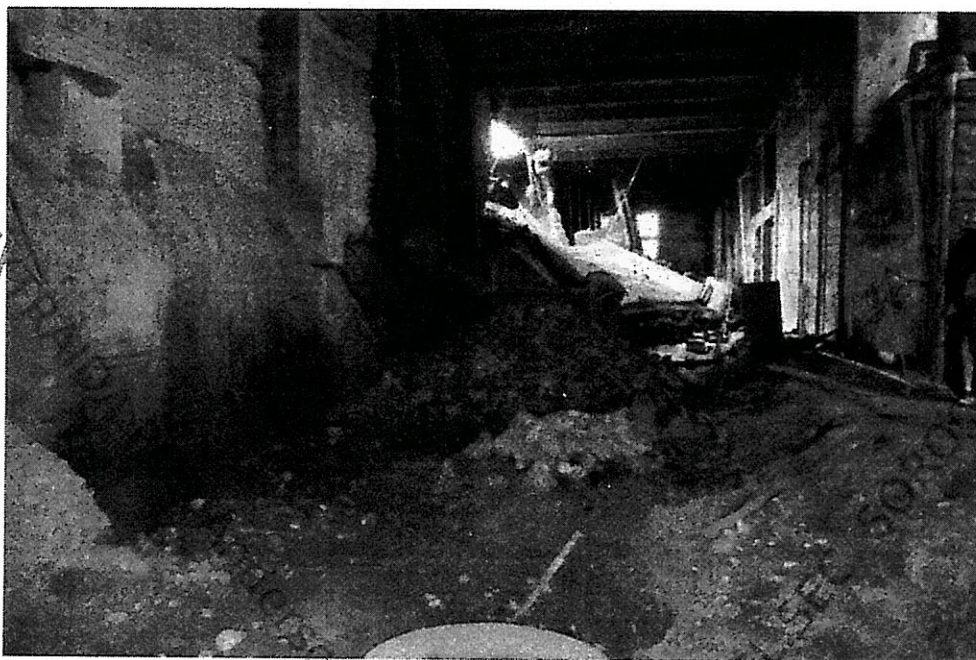
Fotografia 16: Vista geral da área interna onde, ao fundo, observa-se o ponto onde rompeu a estrutura de arrimo

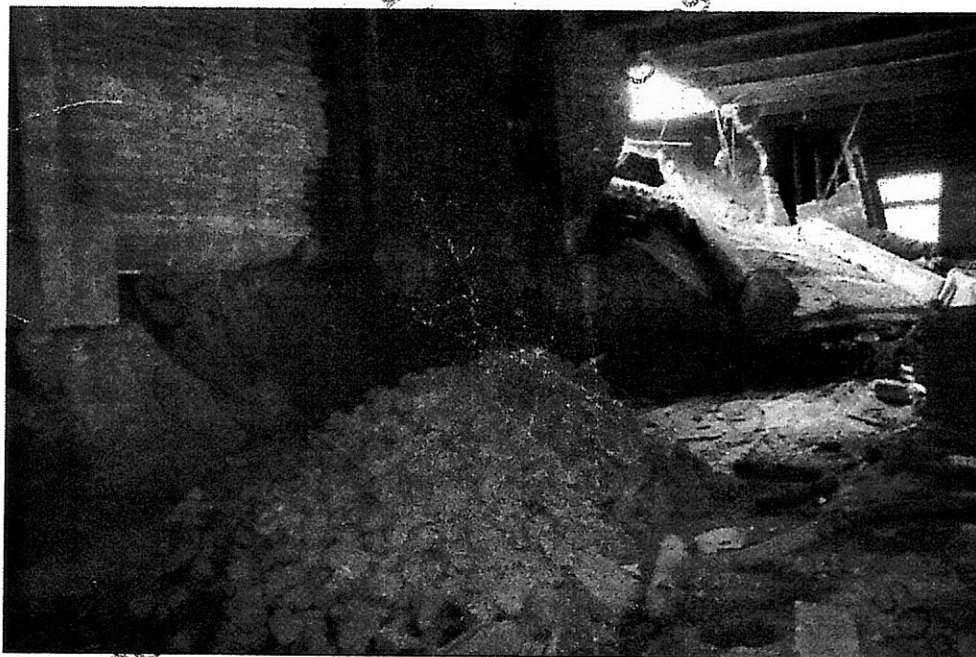
Fotografia 17: Vista geral da área interna mais aproximada do ponto onde rompeu a estrutura de arrimo
