Proc. Administrativo 8- 2.056/2023

Requerimento n 019/2023

Para compor as respostas relacionadas ao departamento de Planejamento da Prefeitura de São Roque, e conseqüentemente esclarecer as respostas dadas ao fato:

RELATÓRIO DE VISTORIA N.º 097/2022.

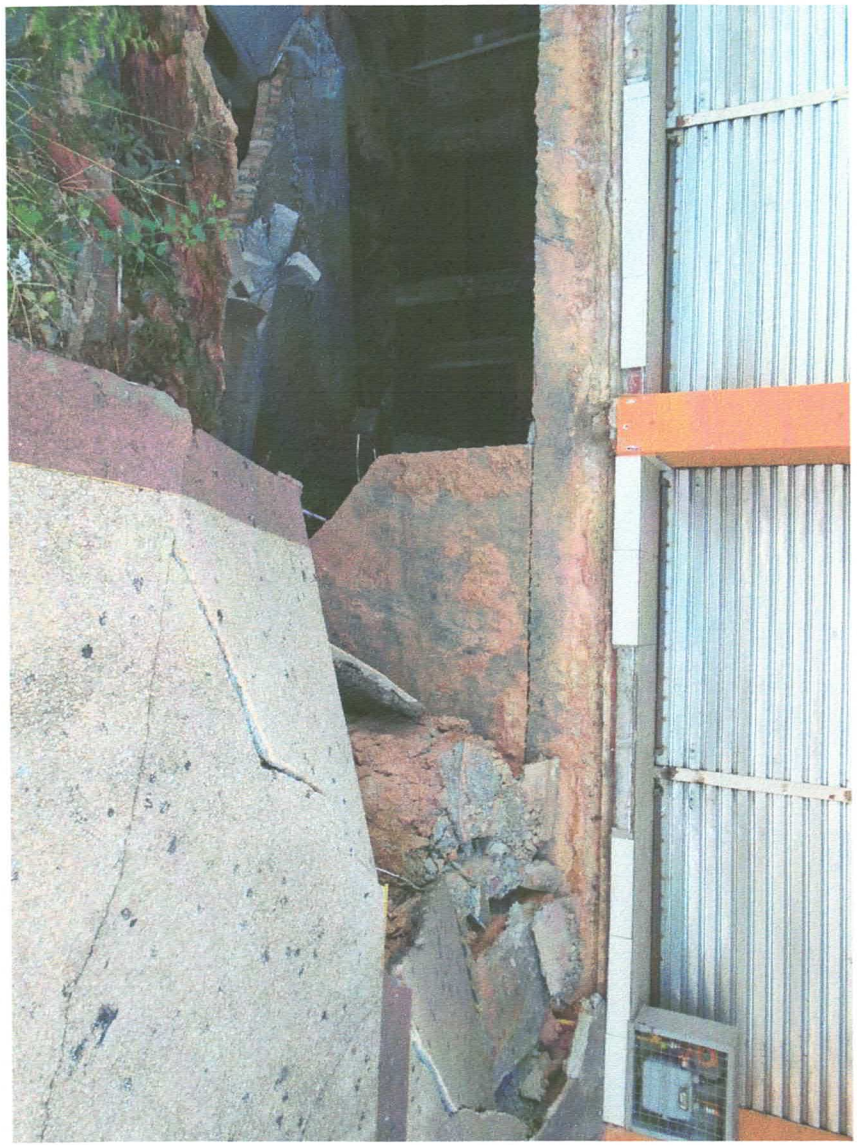
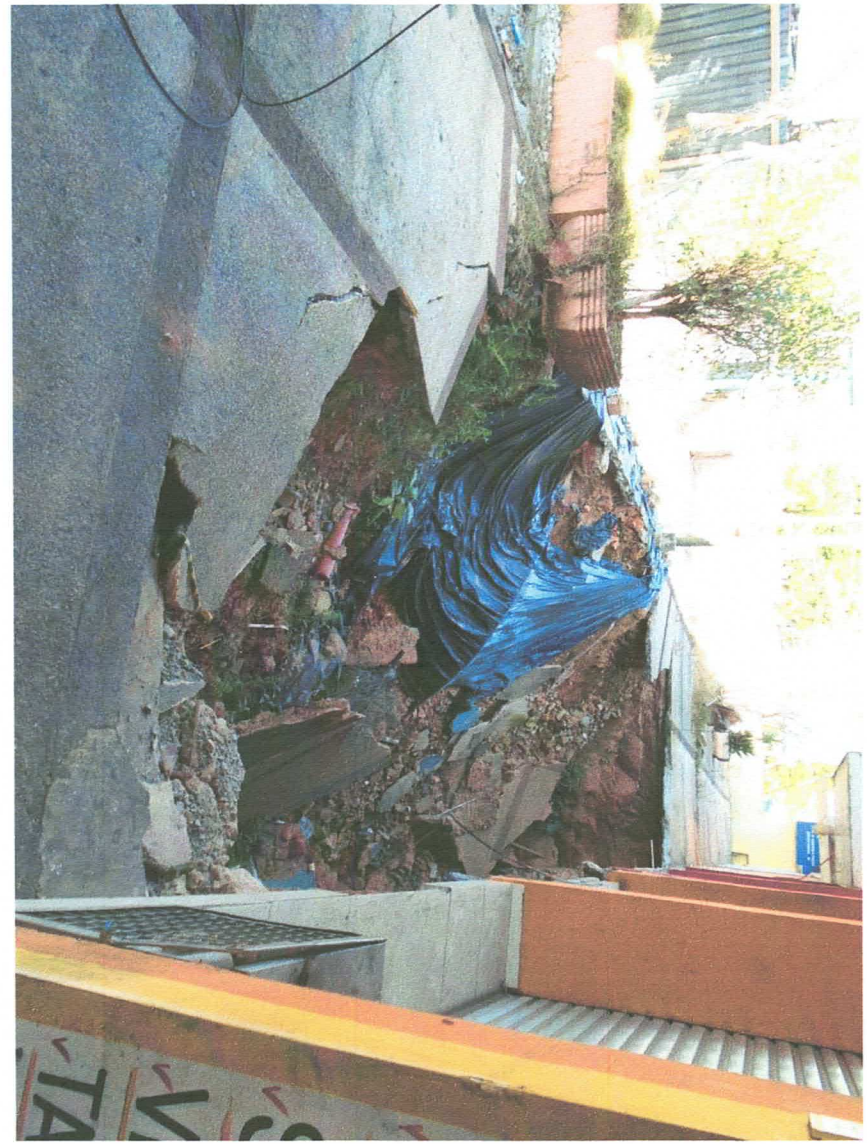
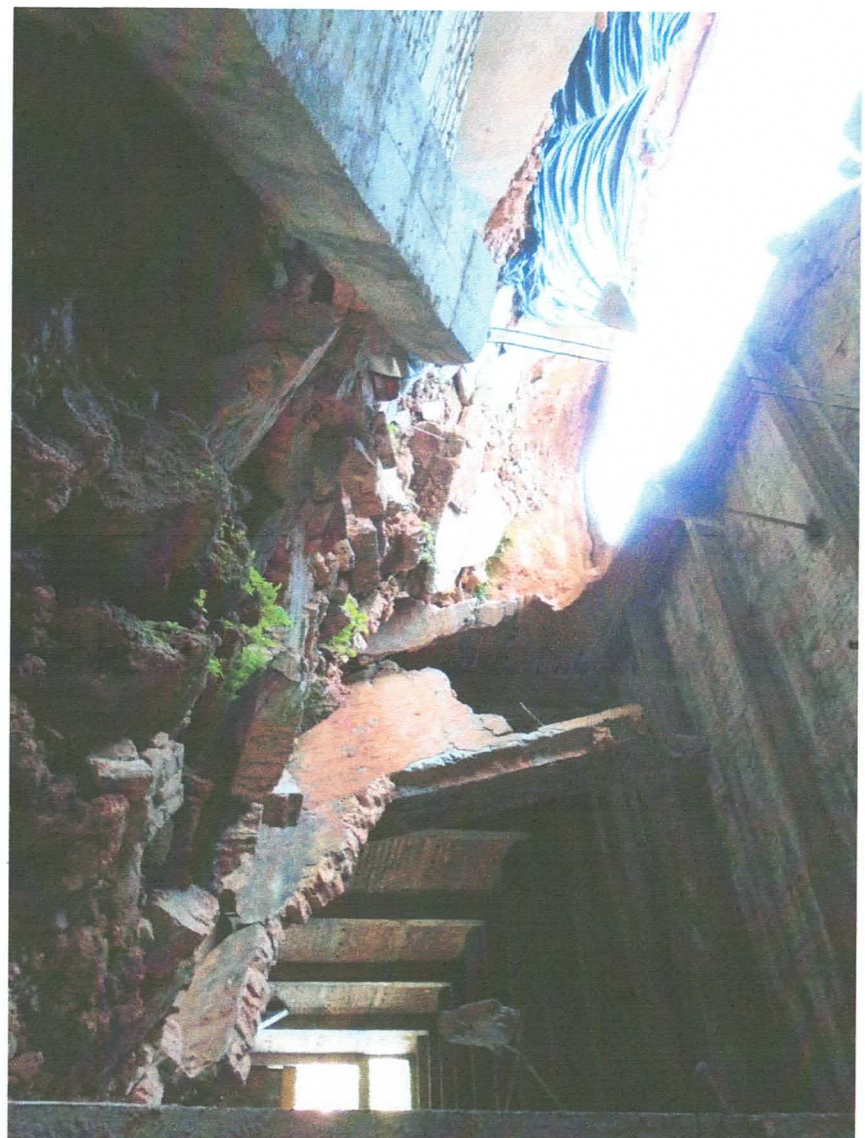
RELATÓRIO DE VISTORIA N.º 151/2022.

Observamos aumento da erosão no passeio com a divisa da edificação onde houve a patologia do colapso, com isso observamos aumento de trincas no passeio, próximo a área colapsada

Observamos aumento das espessuras nas trincas locais, com relação ao vigamento do local já colapsado sem apoio.

Portanto a interdição da mesma será mantida, com a continuidade do local fechado e isolados com tapumes.

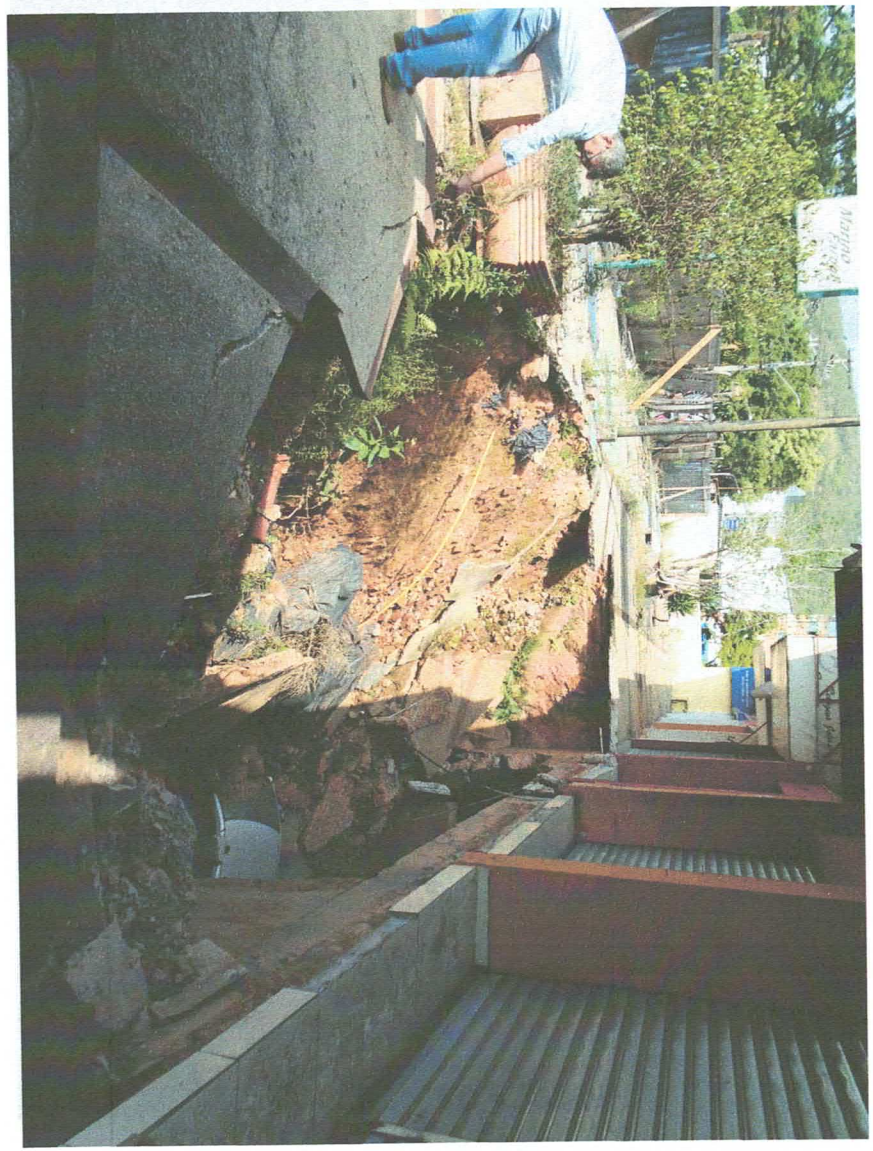
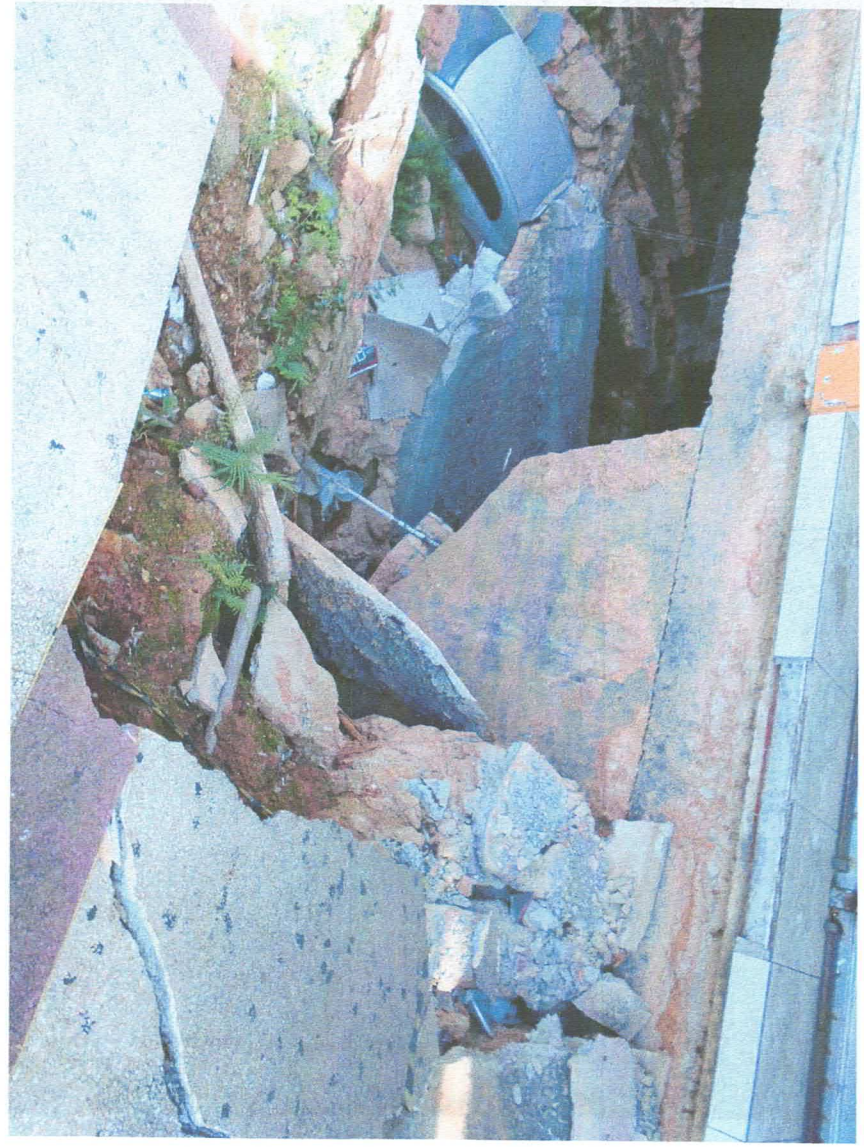
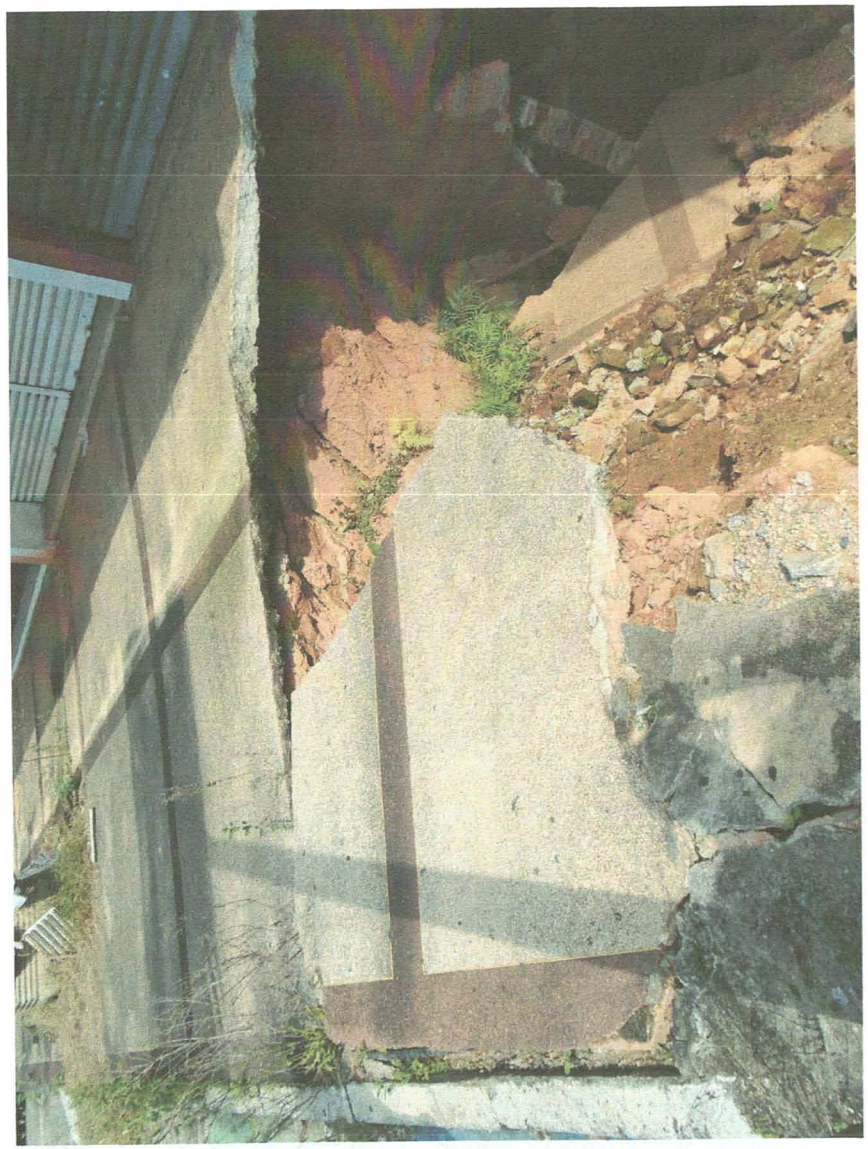
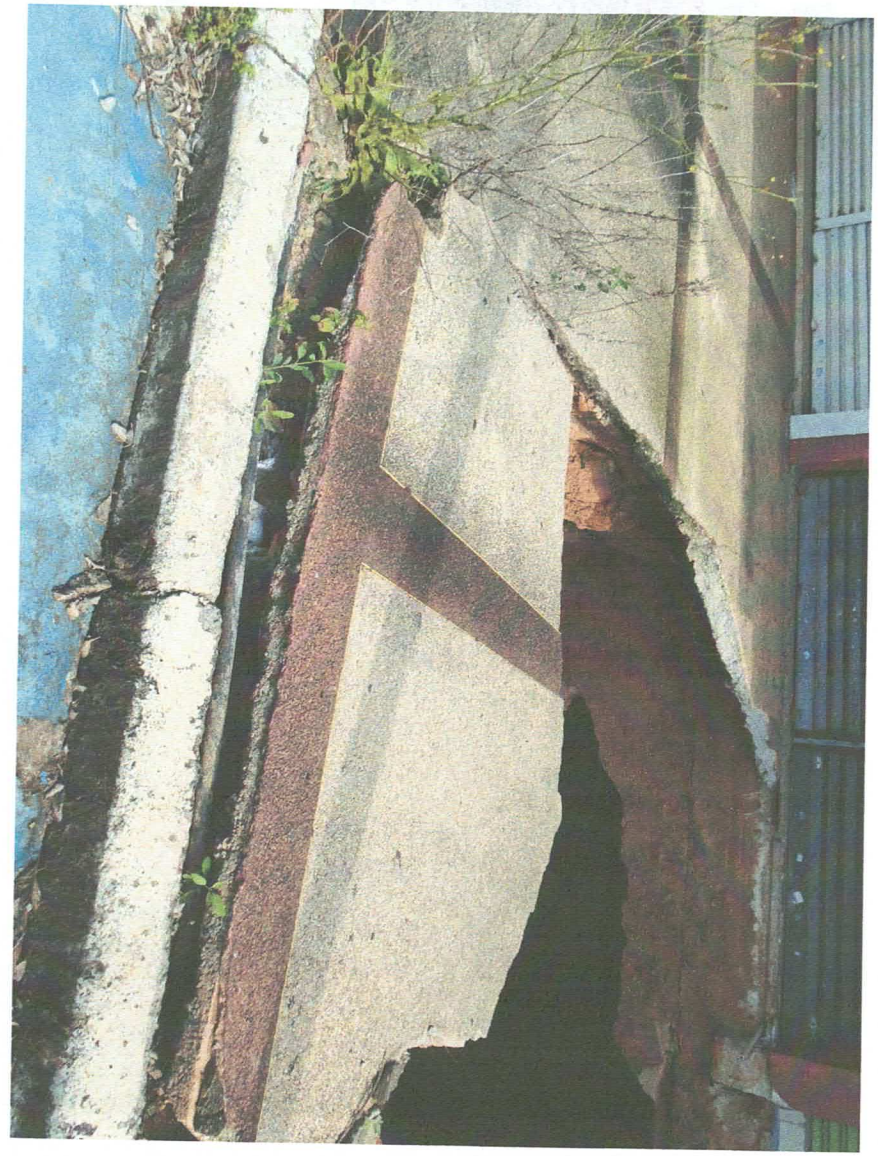
RELATÓRIO DE VISTORIA N.º 188/2022.

Observamos aumento das erosões do calçamento próximo ao buraco aberto desde o colapso do mesmo, observamos trincas no passeio e colapso do mesmo aumentando sua área aberta, indo em direção a área publica(passeio).

Sugere-se em caráter de urgência, ações de mitigação no local para não causarem danos maiores á área publica e principalmente em vidas humanas.

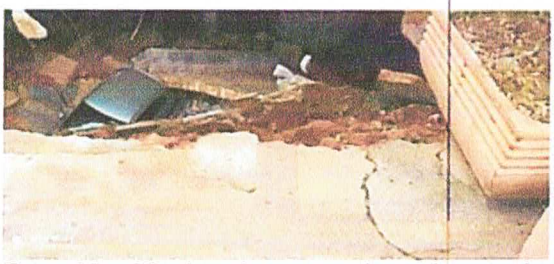
Fotos 06 e 07: vista da ruptura do pavimento de concreto simples do estacionamento, região assinalada na foto 05.

A pavimentação do estacionamento é em concreto simples e está sobre um maciço terroso (boa parte dele em aterro) contido por um cortina de arrimo no topo da qual acha-se executada uma das vigas que faz parte de um sistema estrutural de lajes, vigas e pilares, todas de concreto armado, que daí para os fundos é aéreo. Sobre esse sistema se acham instaladas as lojas.

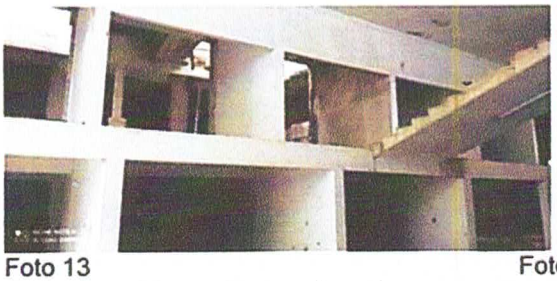
Fotos 11 a 14: mostram, pela ordem, o acesso na Avenida João Pessoa, a fachada vista do estacionamento e parte da estrutura da parte posterior do prédio, sendo que na última vê-se assinalada a situação relativa do desabamento.

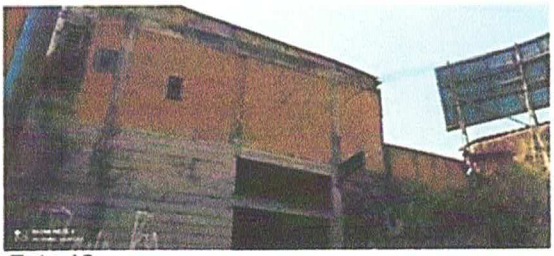
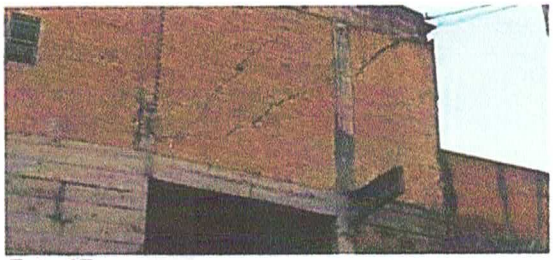
Fotos 15 a 17: mostram o acesso na Avenida Antonio Dias Bastos à parte posterior do prédio.

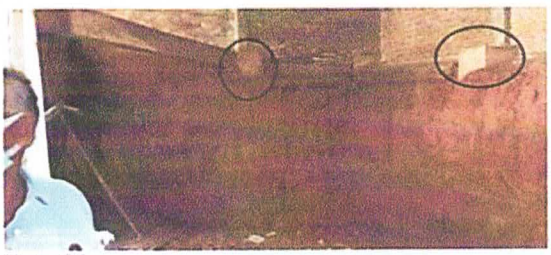
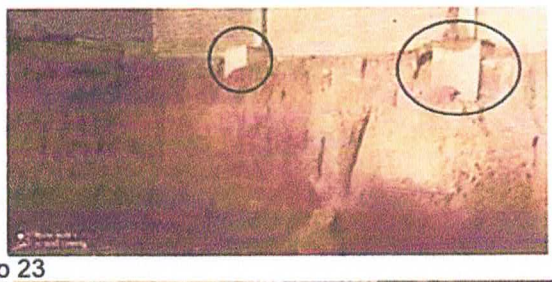
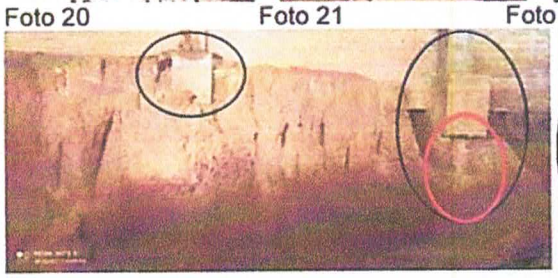
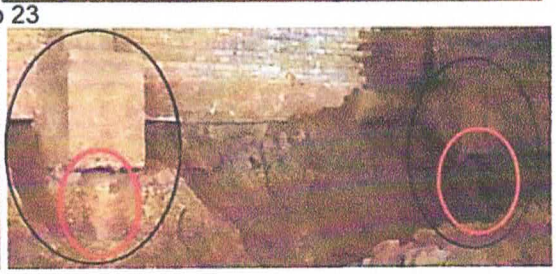
Fotos 20 a 28:
mostram as fundações com blocos de coroamento expostos, inclusive suas estacas.

Como se constata pelas fotos 20 a 28, toda a estrutura se acha comprometida pela situação em que se encontram as fundações.

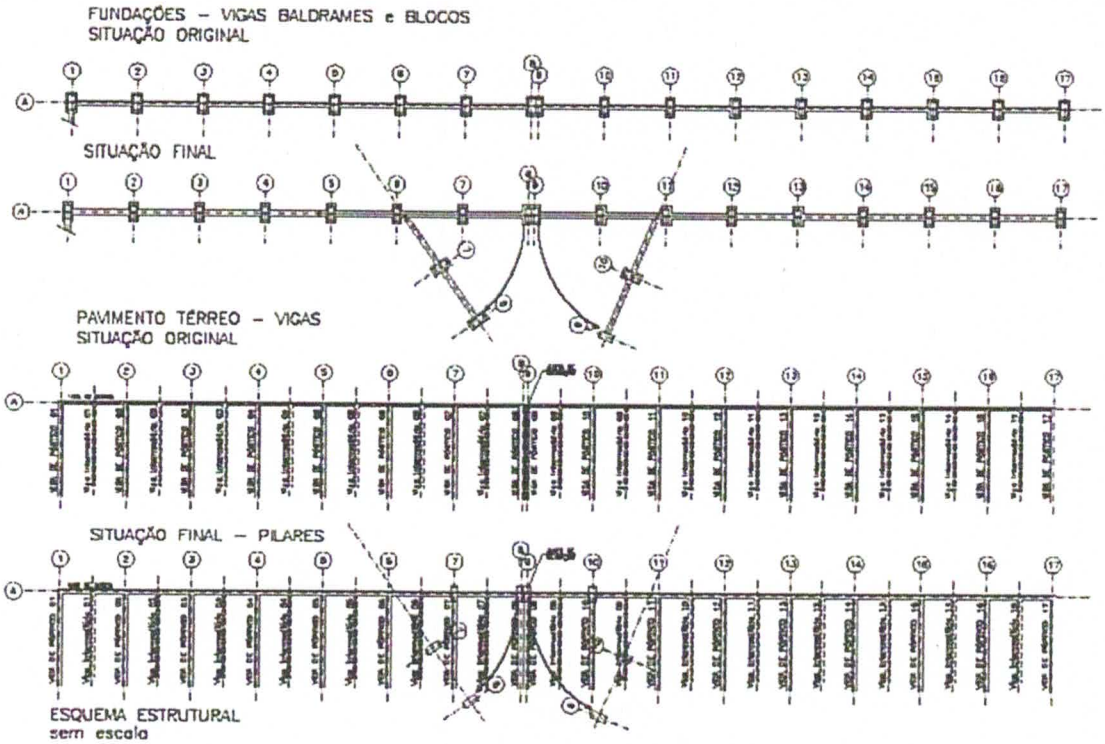
Fotos 29: esquema estrutural.

Acima vê-se um esquema estrutural com o fim de localização do colapso abrangendo o trecho compreendido entre os pilares 06 e 11.

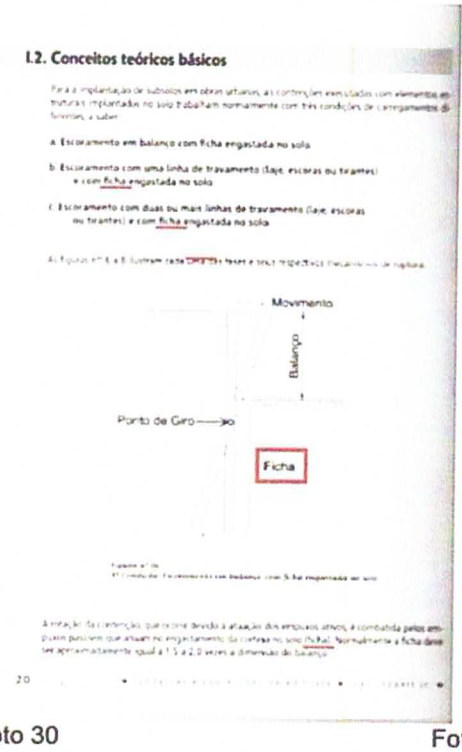
Foto 30

Fotos 30 a 32: mostram as páginas em que são apresentadas as condições de carregamento para implantação de subsolos, em destaque uma das que se aplicam ao caso em estudo.

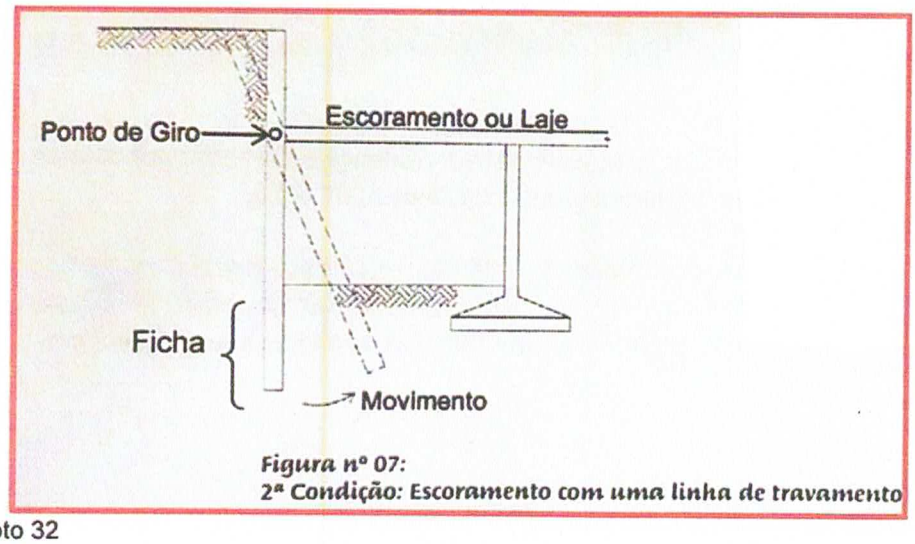
Foto 32

É a situação ilustrada na foto 32 do subitem 3.3.1., exercido pelo efeito "ficha" bastante ressaltada

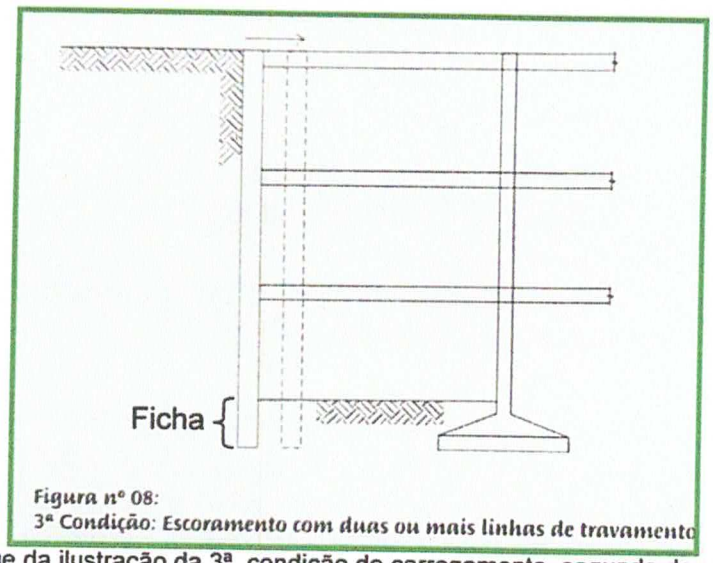
Figura nº 08:
3ª Condição: Escoramento com duas ou mais linhas de travamento

Foto 33: destaque da ilustração da 3ª. condição de carregamento, segunda das condições em que este caso se enquadra.

Apesar de haver apenas um nível de escoramento, diferente do que ilustra a foto 32, a possibilidade de translação também é limitada neste caso.

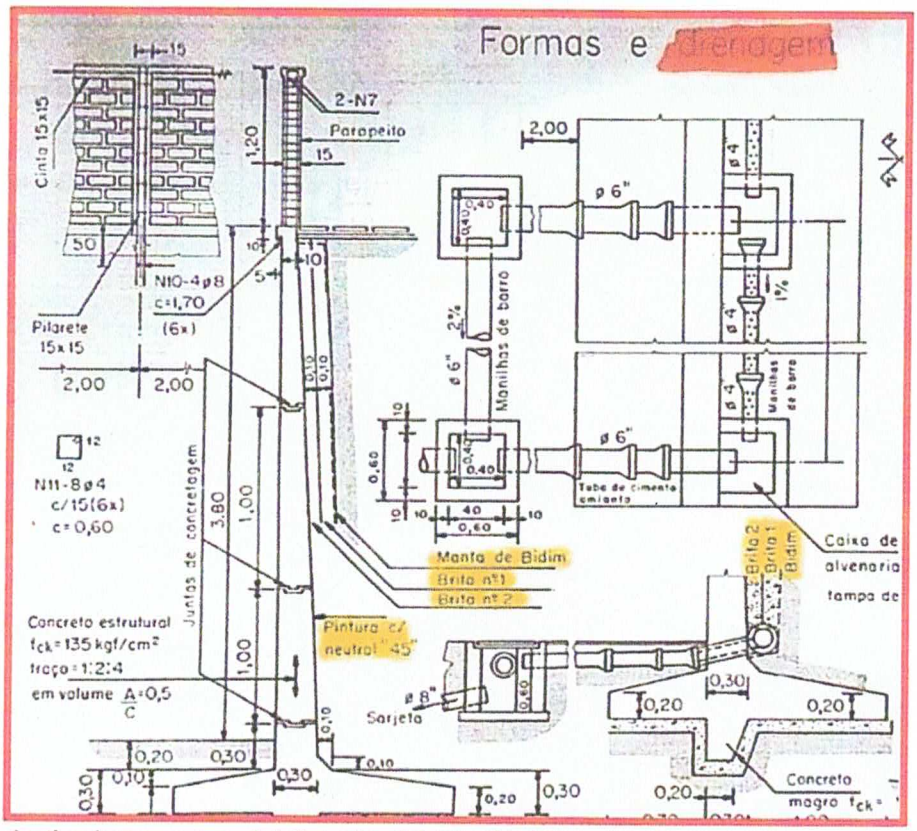
A necessidade de previsão do sistema de drenagem é significativamente mais acentuada em se tratando de regiões onde há tubulações de água e esgoto enterradas no maciço, sejam elas públicas ou privadas, na medida em que a possibilidade de vazamentos são absolutamente reais.

Foto 34: destinada a mostrar detalhes do sistema de drenagem de uma estrutura de contenção (no exemplo, um muro de arrimo) cuja execução é de máxima importância.

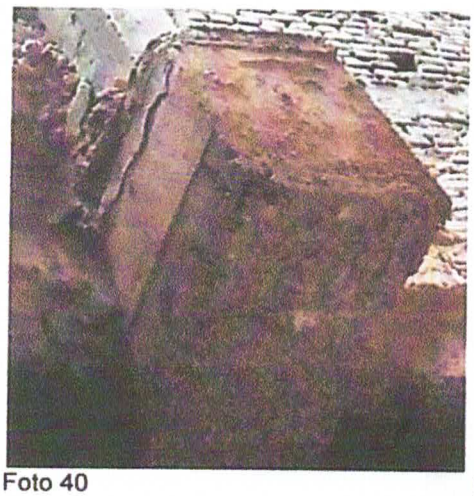
Fotos 38 a 41: observando as faces dos blocos com rebarbas do próprio solo da parte citada na foto 34 que evidenciam estarem apenas parcialmente enterradas, limitando o efeito "ficha".

Isso fica claramente evidenciado quando se observa as faces inferiores dos blocos nas fotos 40 e 41.

Como se não bastasse isso, nas fotos 40 a 48 se observam o destacamento entre pilar bloco além do escorregamento que também sofreu.

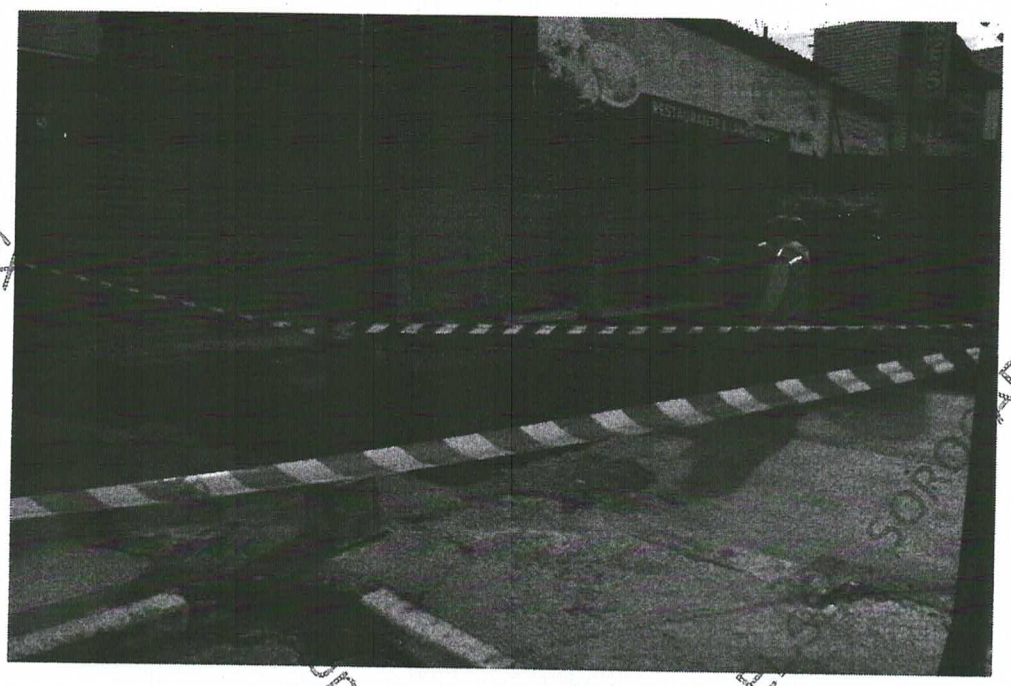
Durante o exame pericial, verificou-se calçamento frontal da edificação desmoronado juntamente com o solo sob tal elemento, observando-se que um veículo se encontrava no interior da área desmoronada.
Internamente, observando-se ao nível do solo onde o conjunto solo-pavimento viera a imobiliar-se após o fato, verificou-se que houve o deslocamento horizontal de parte dos elementos da fundação da estrutura de contenção do volume de solo deslocado.
Destaca-se que tal situação agravou-se em função das obras que se encontravam sendo realizadas na área interna onde ocorrera o desmoronamento tendo sido observado supressão de resistência lateral dos elementos de fundação resultado das movimentações de terra ocorridas durante a obra, conforme observa-se nas fotografias abaixo impressas :

Fotografia 1: Vista geral da rua nas proximidades do desmoronamento

Fotografia 2 : Vista a partir do calçamento da área isolada

Fotografia 3 : Vista a parcial do resultado do desmoronamento onde à esquerda da fotografia observa-se o veículo que se encontrava sobre o ponto do calçamento.

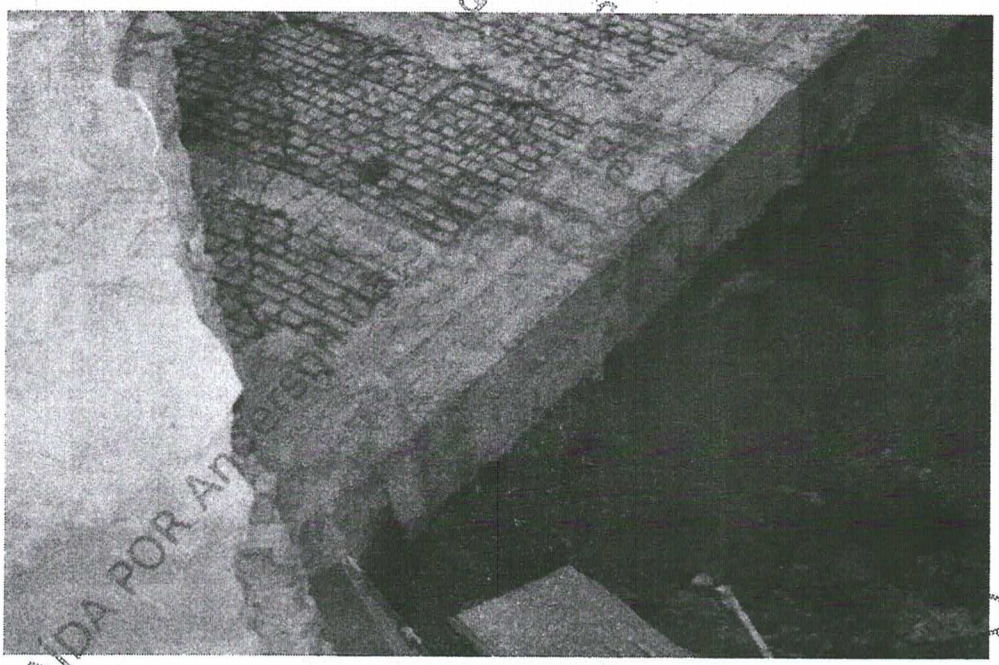
Fotografia 5: Vista do veículo imobilizado após o ocorrido

Fotografia 6: Vista superior frontal da situação final, onde estão indicadas por setas partes da estrutura de arrimo podendo-se observar posicionamento de bloco de fundação deslocado da frente para trás caracterizando resistência lateral insuficiente resultante das escavações internas.

Fotografia 7: Vista a partir da cota inferior de ponto de imobilização final de bloco após deslocamento após a ocorrência.

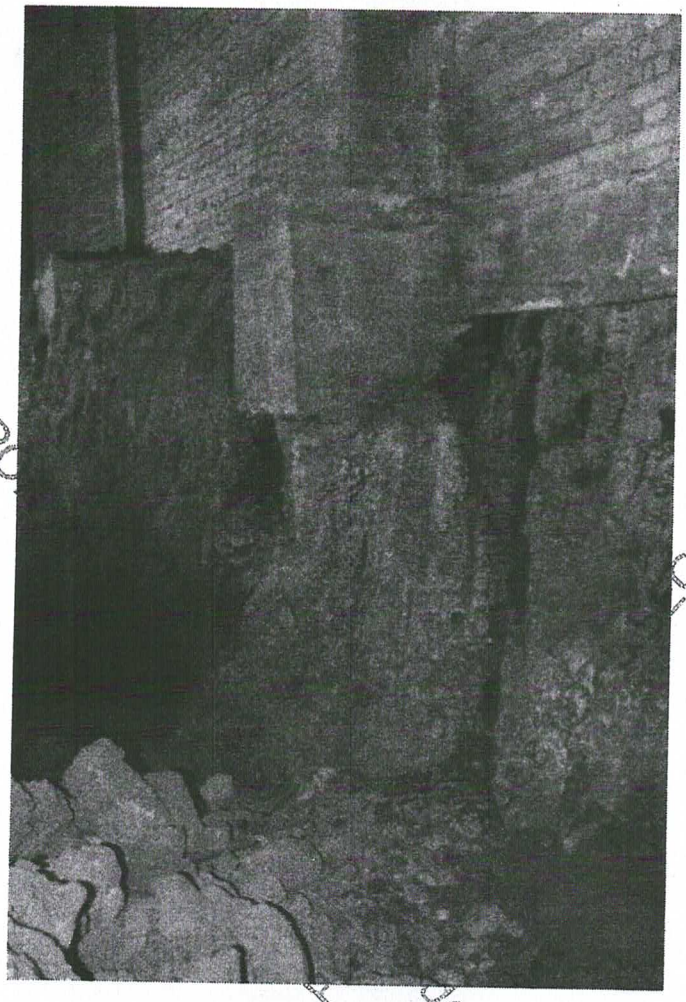
Fotografia 8: Vista a partir da estrutura imobilizada pós-queda, observada a partir de piso interno

Fotografia 9: Vista de partes dos elementos estruturais das fundações

Fotografia 10: Vista de elemento estrutural de fundação

Fotografia 11: Vista de elemento estrutural de fundação

Fotografia 14: Outra vista de bloco de fundação da estrutura de contenção rompida

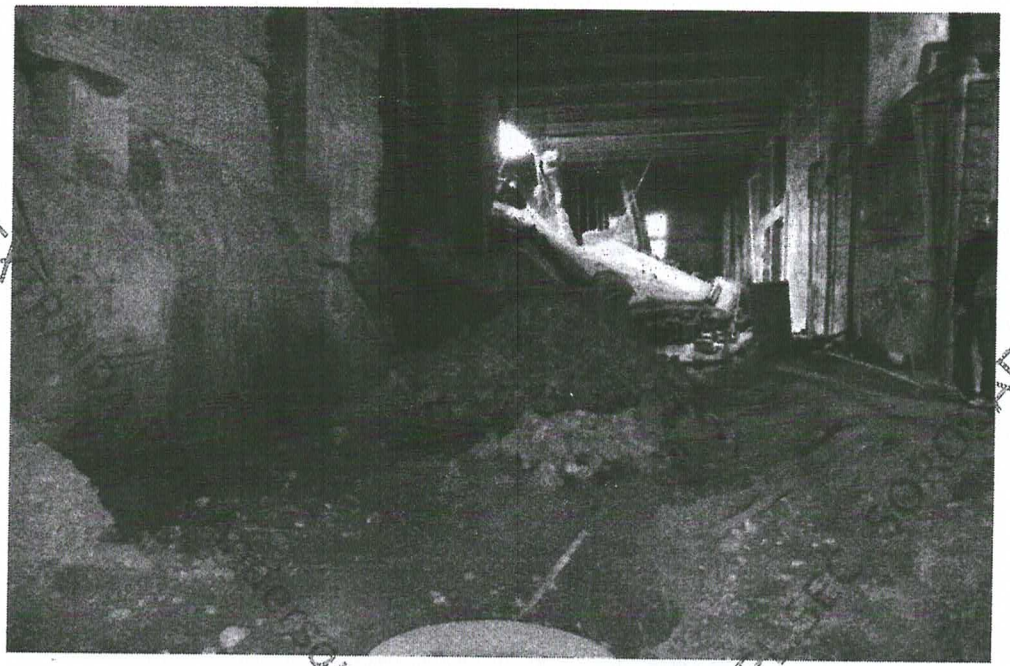
Fotografia 15: Vista de marcas de escavação mecânica

Fotografia 16: Vista geral da área interna onde, ao fundo, observa-se o ponto onde rompera a estrutura de arrimo

Fotografia 17: Vista geral da área interna mais aproximada do ponto onde rompera a estrutura de arrimo
